**CENTRUL DE INVESTIGAȚII ȘI  
ANALIZĂ  
PENTRU SIGURANȚA AVIAȚIEI  
CIVILE**

## **RAPORT FINAL**

**privind investigația de siguranță a zborului  
în legătură cu incidentul grav  
produs pe**

**Aeroportul “Delta Dunării” Tulcea,  
Municipiul Tulcea, Județul Tulcea.**

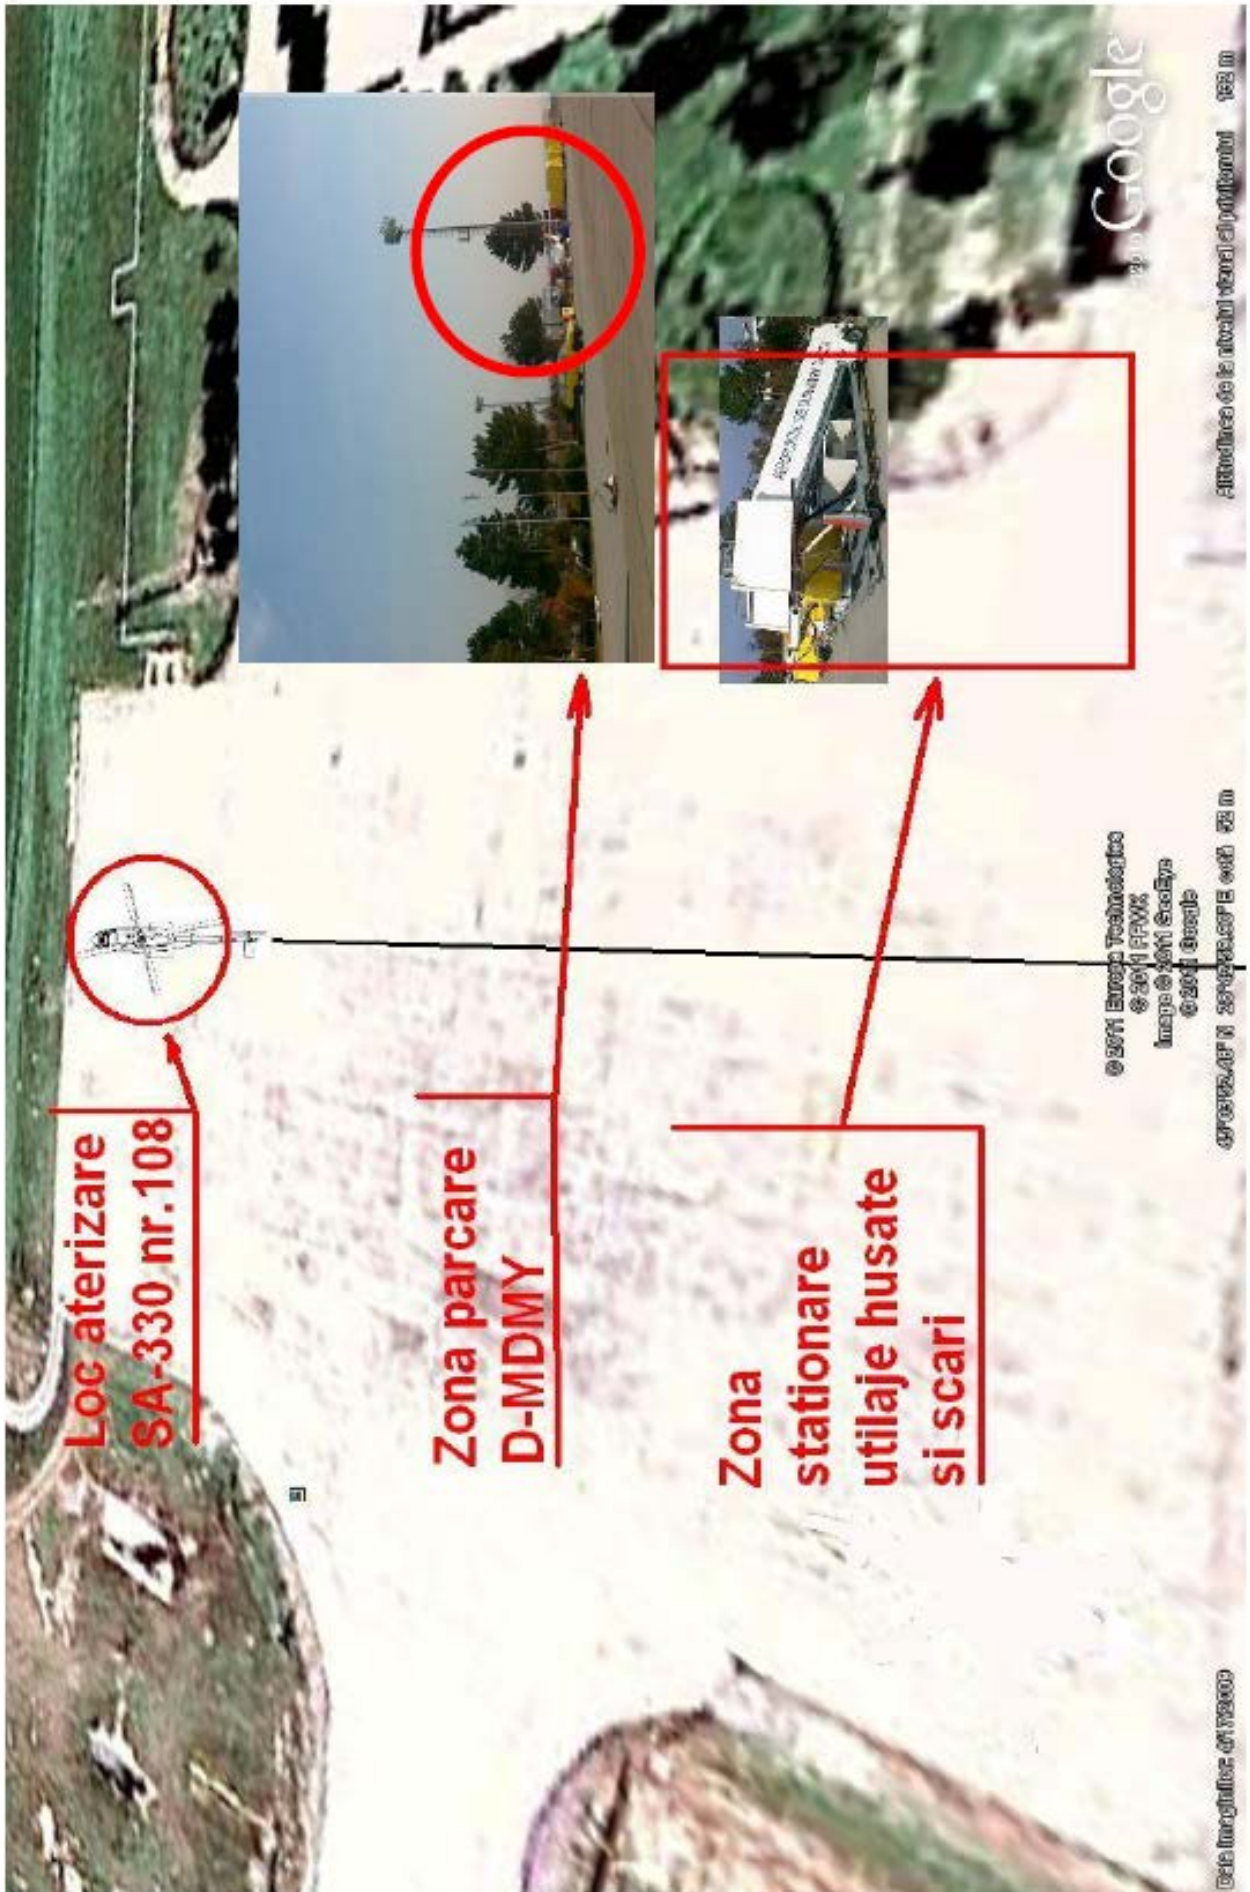
Analizând locul de parcare al aeronavei ultraușoare și, respectiv, direcția de deplasare a elicopterului și înălțimea de zbor, echipajul nu a putut observa aeronava ultraușoară, din contră, el avea în față o platformă de aeroport complet liberă. Poziția aeronavei ultraușoare era mascată de utilajele de deservire aeroportuară dispuse în aceeași zonă, conform schiței din pagina următoare (pag. 8/9).

Platforma de parcare a utilajelor de deservire aeroportuară are o culoare diferită de restul platformei și limita platformei este marcată și balizată.

Aeronava ultraușoară nu era asigurată, iar pilotul nu se afla la aeronavă. Nu s-a putut determina de ce aceasta a fost parcată într-un spațiu, care nu era destinat acestui scop. În acest mod aeronava ultraușoară se afla în afara zonei de observare a CTA dirijare sol.

- (1) AACR va lua măsuri pentru a impune tuturor aerodromurilor autorizate stabilirea unor proceduri specifice pentru operarea elicopterelor și completarea informațiilor publicate în AIP România.
- (2) Aeroclubul României va asigura difuzarea acestui raport către toți operatorii de aeronave ultraușoare.
