RAPORT FINAL

de investigație privind siguranța aviației civile

TIP EVENIMENT	Accident
DATA ȘI ORA	17.09.2012 / 10:50 LT
LOCAȚIE	Localitatea Bănești, Jud. Prahova
AERONAVA	Stol
ÎNMATRICULARE	YR-5279
OPERATOR	Privat

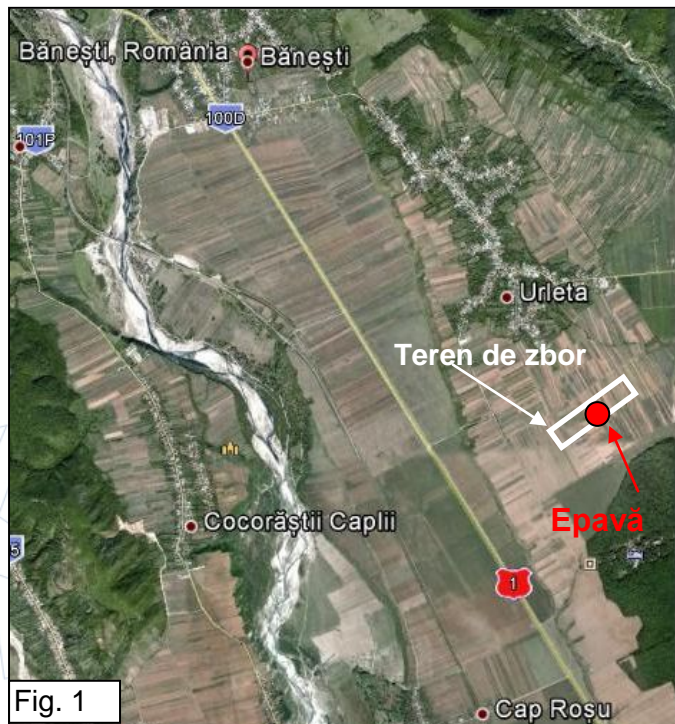
Fig. 1

La al cincilea tur de pistă, după aterizare, în faza de creștere a vitezei pentru realizarea unei noi decolări, după ridicarea bechiei, avionul a deviat brusc către dreapta, a ieșit din pista înierbată și a intrat în șanțul de drenaj al acesteia. În urma impactului trenul de aterizare a cedat iar aeronava a fost avariată.

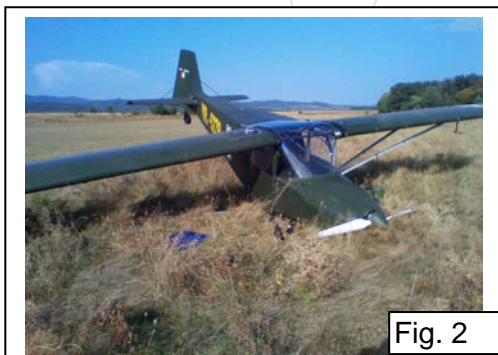
Fig. 2

În urma impactului aeronava a fost avariată.

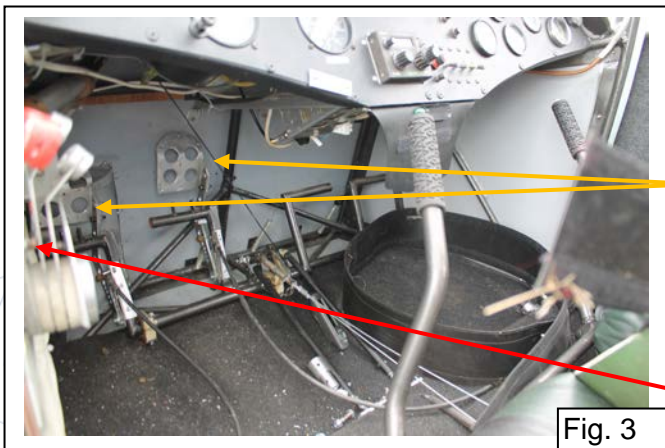
Fig. 3

Aeronava are sistem de fânare cu tambur, comandat prin cabluri, diferențial pe fiecare roată.

Comanda pentru acționarea frânelor se află montată pe palonierele postului principal de pilotaj (postul din stânga).

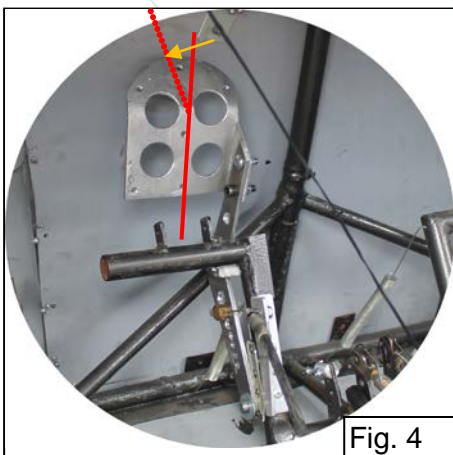
Fig. 4

În urma acestor verificări a constatat că în pozițiile extreme (maxim stânga-dreapta) palonierul atinge structura aeronavei reducând foarte mult cursa pedalei de frână, implicit reducerea eficacității frânării precum și posibilitatea acționării involuntare a pedalelor de frână, datorită sistemului de fixare a acestora pe paloniere.

Deși pedalele de frână au fost îndoite special de către constructor există posibilitatea ca pentru persoane mai înalte (cum este cazul instructorului) acest risc de acționare în mod involuntar a lor să nu fi fost înlăturat în totalitate.

Pentru remedierea acestei situații proprietarul a decis:

- să scurteze cablurile de comandă (palonier-direcție) pentru a asigura o cursă optimă a pedalei de frână;
- să îndoiaie, constructiv, pedalele de frână către în față (a se vedea fig. nr.4), atât cât să evite acționarea lor în mod involuntar. Această modificare a fost făcută, în principiu, ținându-se cont numai de particularitățile antropomorfe ale proprietarului (înălțime, poziție în scaun, etc).

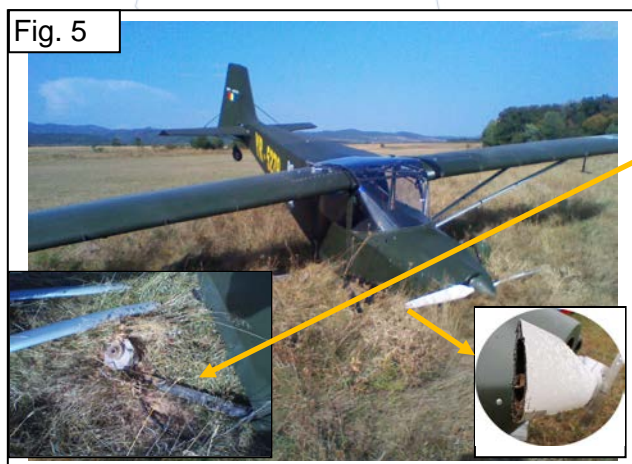
Ca urmare a intrării în șanțul de drenaj al terenului de zbor și a vitezei de rulaj, pe care o avea la acel moment, trenul de aterizare s-a rupt ducând la capotarea aeronavei.

Totodată s-a constatat că una dintre pale era secționată la aproximativ 1/5 de la vârful, iar partea din față a fuselajului prezenta multiple deformări structurale.

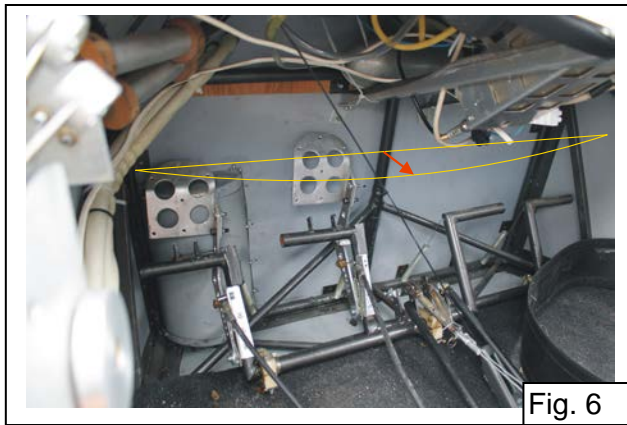
Deformări semnificative au fost constatate și la panoul parafoc, acesta fiind curbat către interiorul cabinei.

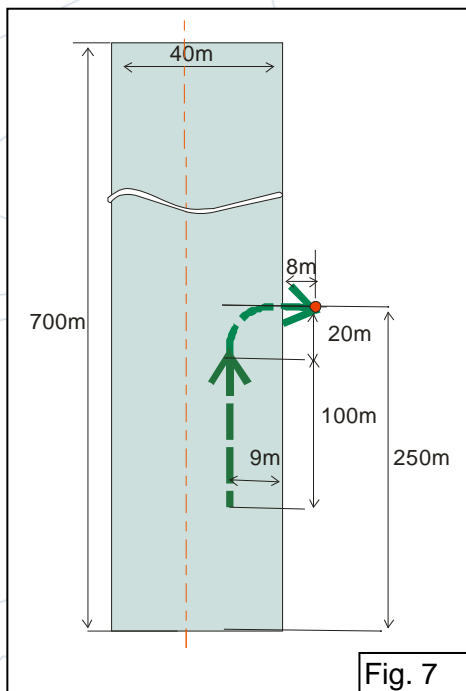
Traectoria aproximativă a aeronavei este prezentată în fig. nr. 7

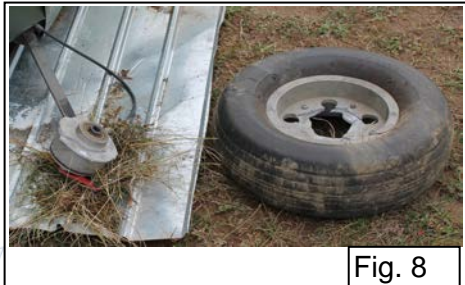
Fig. 8

- tamburul, la momentul verificării acestuia de către membrii comisiei de investigație, nu prezenta nici un defect care să împiedice buna funcționare a acestuia.

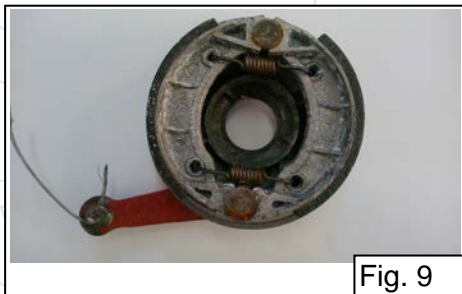
Fig. 9

- arcurile de readucere a saboților la poziția inițială nu erau detensionate sau rupte. La acționarea repetată a pârghiei de comandă mecanismul a funcționat normal.

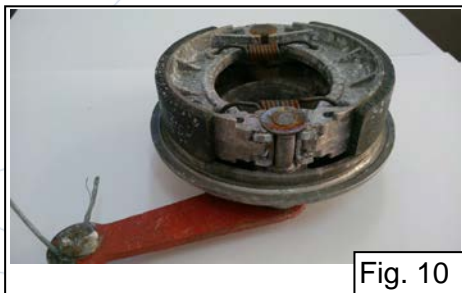
Fig. 10

- plăcuțele de frână, care intră în contact forțat cu partea interioară a tamburului, nu erau uzate.

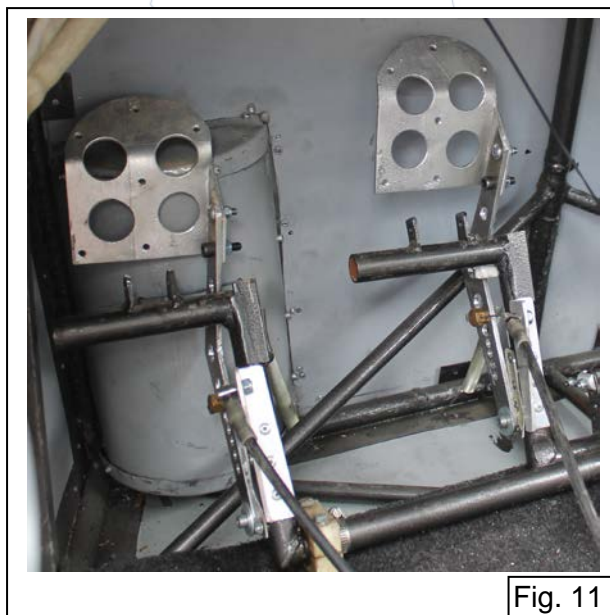
Fig. 11

Datorită faptului că panoul parafoc a fost deformat în urma accidentului nu a mai putut fi determinată, cu certitudine, eficacitatea sistemului de frânare la poziția limită față a celor două paloniere. De menționat că la aceste poziții pedalele de frână atingeau, cea din stânga carenajul de formă cilindrică care protejează rezervorul de ulei și cea din dreapta panoul parafoc.
