RAPORT FINAL

**privind investigația de siguranță a zborului
în legătură cu accidentul
produs în vecinătatea localității Chișineu Criș,
Jud. Arad**

OPERATOR	Privat
AERONAVA	Motodeltaplan POLARIS
IDENTIFICARE	-
DATA ȘI ORA	07.07.2012 ora 20.30 LT
LOCAȚIE	Teren de zbor în vecinătatea localității Chișineu Criș, Jud. Arad

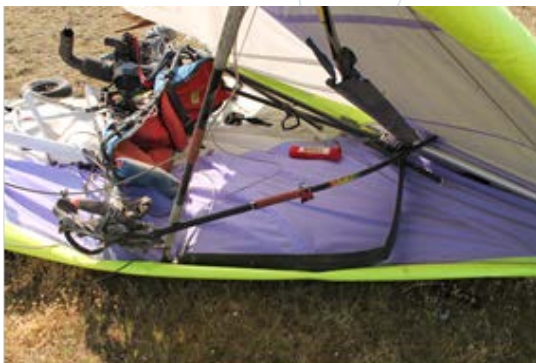
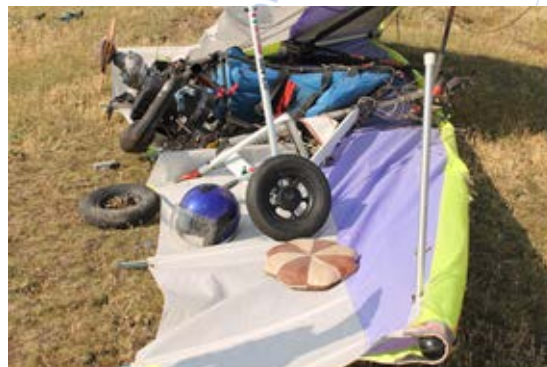
Aeronava a fost distrusă în totalitate.

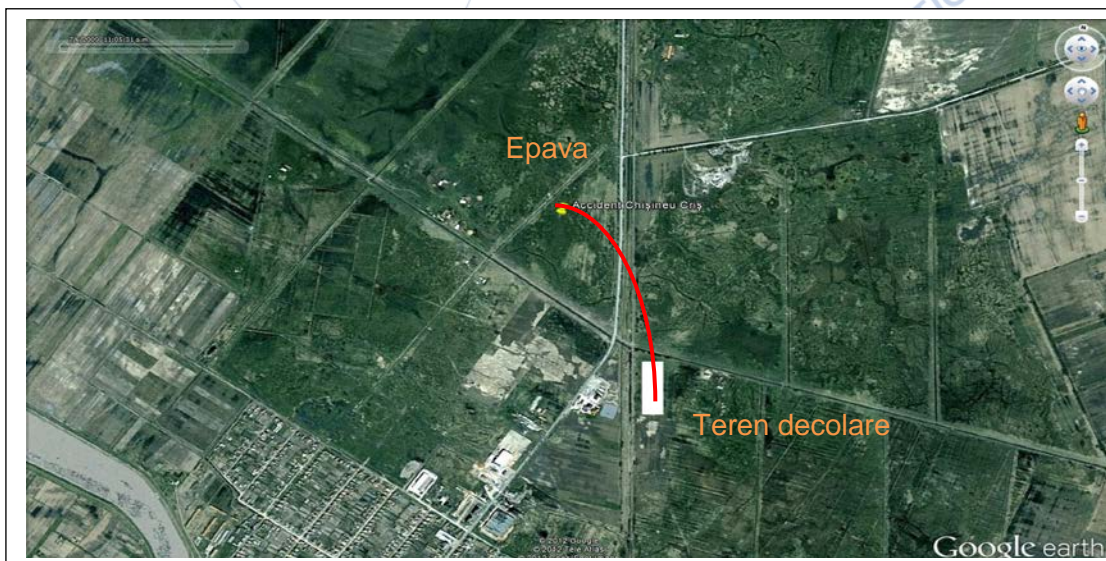
Impactul s-a produs la o distanță de 500 – 600 m de șoseaua DN 79, în punctul de coordonate geografice N 46° 32' 33,094" , E 021° 31' 32,1381".
