RAPORT FINAL

**privind investigația de siguranță a zborului
în legătură cu accidentul
produs lângă loc. Lunca, Jud. Cluj**

OPERATOR	Privat
AERONAVA	RAMBO 99
ÎNREGISTRARE	YR-5029
DATA ȘI ORA	23.09.2012 aproximativ 10.50.LT
LOCAȚIE	Lunca, jud. Cluj

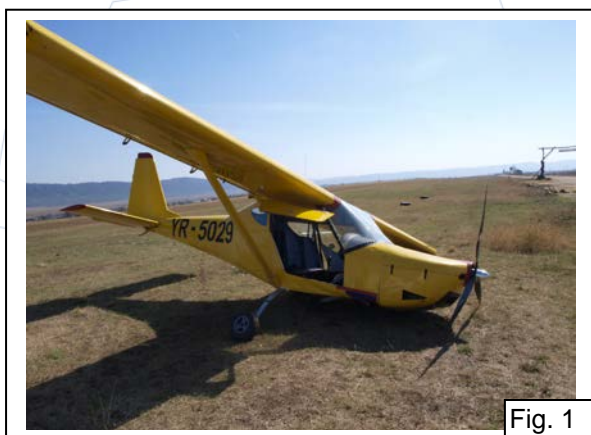
- jamba de față și suportul acestuia;
- tren aterizare stânga-rupt;

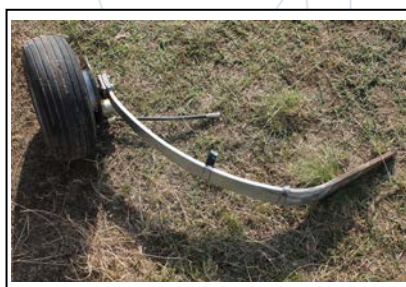
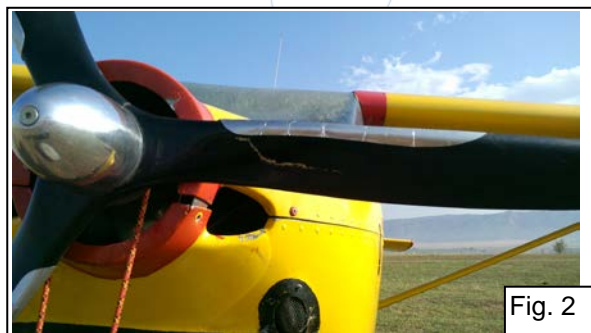
- palele elicei rupte;

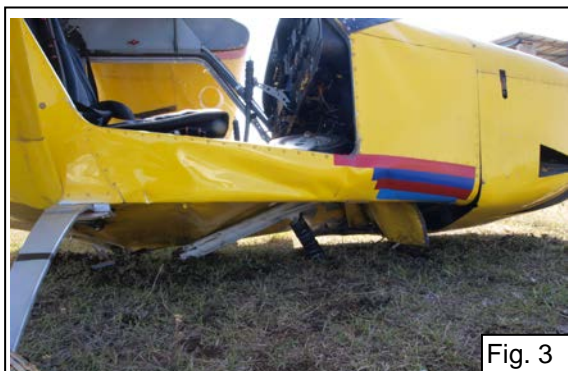
Fig. 3

- partea inferioară a fuselajului deformat și înfundat ;
- suport prindere tren principal dreapta deformat;
- carenaj motor inferior- stânga spart;

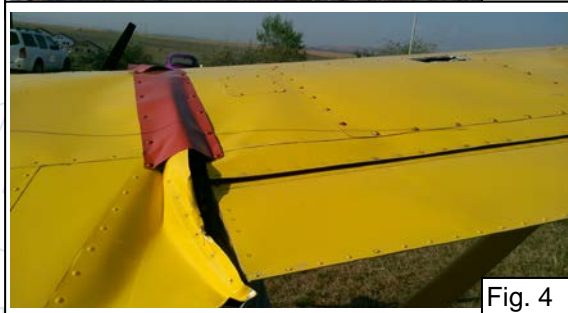
Fig. 4

- urechea de prindere a planului drept pe fuselaj deformată;
- partea superioară a fuselajului la încăstrarea cu planul drept deformat.

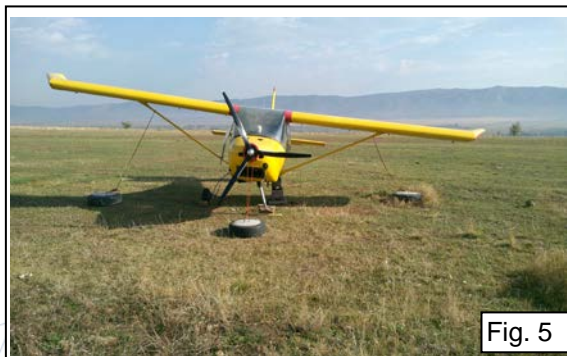
Fig. 5

Aeronava a fost găsită de către comisia de investigare, la locul accidentului, ancorată și sprijinită pe un suport de cărămizi conform figurii nr. 5.

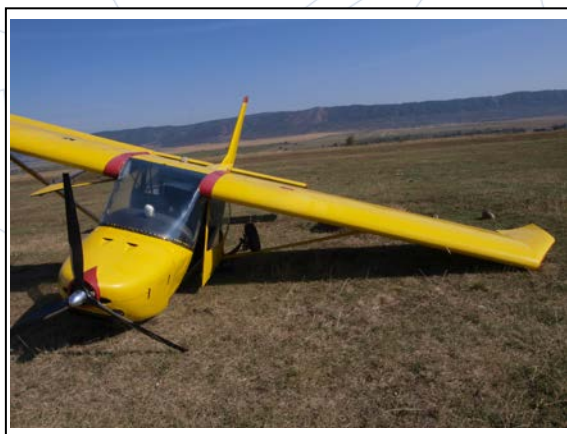
Fig. 6

Poziția aeronavei în urma evenimentului produs este ilustrată în figura nr. 6.

Datorită vitezei neadecvate condițiilor de rulaj, a preocupării de a nu lovi o altă aeronavă care era deja parcată, precum și a faptului că vegetația a mascat dispozitivul improvizat de ancorare au făcut ca impactul să nu poată fi prevenit. Viteza relativ mare de contact cu cauciucul a dus la ruperea jambei de bot, dar și a trenului de aterizare principal stânga. După ruperea trenului de aterizare, datorită inerției, aeronava s-a rotit în lungul axului longitudinal, a lovit solul cu vârful planului drept după care a revenit în poziția din fig. 1.

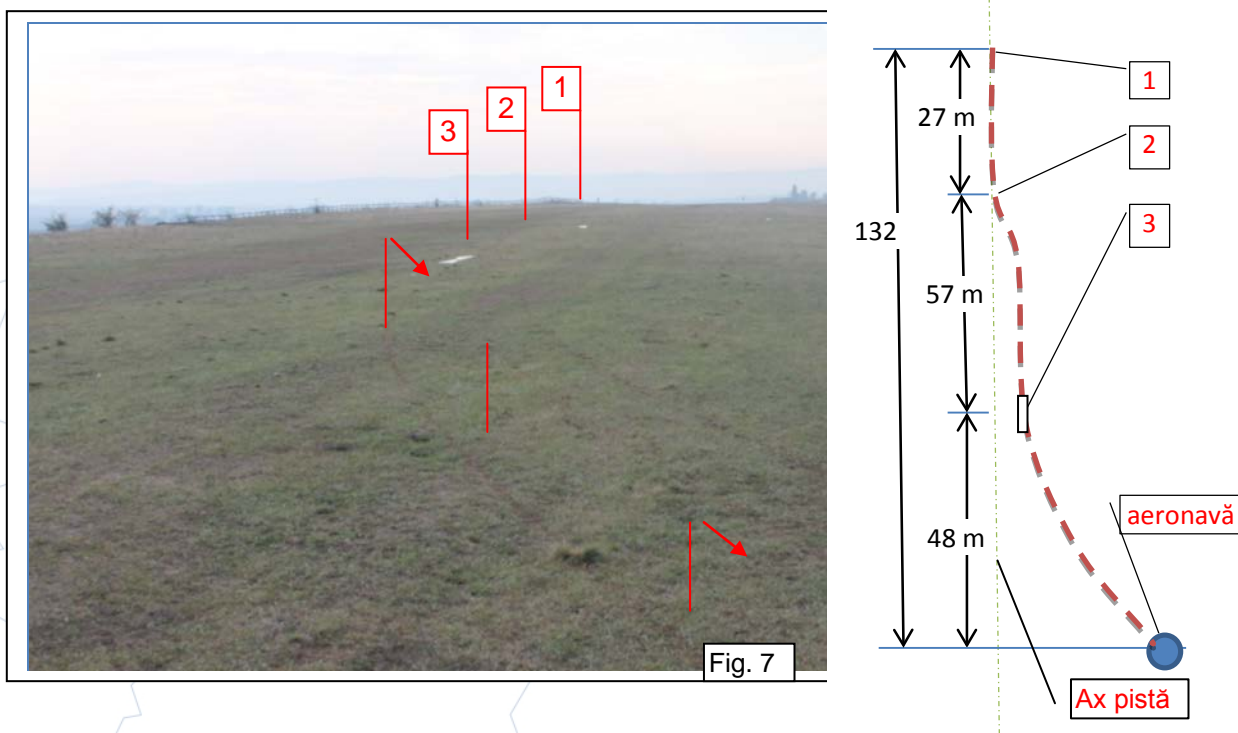
După aterizare, conform măsurătorilor efectuate, aeronava a rulat 84 m pe pistă după care, în urma comenzilor date de pilot, aeronava a degajat pista intrând pe o traiectorie oblică către locul de parcare, conform fig. 7, poziția 3.

De la punctul de contact cu solul, figura nr.7, poziția nr. 1, până la locul de parcare urmele roților trenului de aterizare ale aeronavei sunt bine conturate, nu există întreruperi sau devieri bruște de la direcția de aterizare.

Traectoria pe sol a aeronavei ar putea indica posibilitatea ca în procesul frânării să apară o frânare asimetrică pe roțile trenului principal de aterizare fapt ce ar fi putut duce la deplasarea spre stânga de la axul pistei, după primii 27 m de rulaj.

Având în vedere faptul că abaterea nu a fost bruscă, că s-a revenit pe o traiectorie paralelă cu axul pistei unde s-a mai rulat încă 57 m în linie dreaptă după care aeronava a părăsit pista de decolare-aterizare, și s-a înscris pe o traiectorie directă către punctul de parcare a aeronavei, poate indica faptul că pilotul a avut intenția ca după prima parte a rulajului (primii 27 m) să ruleze direct către locul de parcare. Fiind surprins de calitatea slabă a frânării, în condițiile date, a revenit, decalat față de axul pistei, până la momentul în care a apreciat din nou că poate să ruleze către parcare.

Având în vedere traiectoria aeronavei precum și faptul că mai exista la dispoziția pilotului o lungime de pistă suficient de lungă pentru rulaj, reiese graba acestuia de a se înscrie cât mai repede către parcare și nu aplicarea riguroasă a unei proceduri care să-i asigure după aterizare reducerea vitezei până la viteza optimă de rulaj.

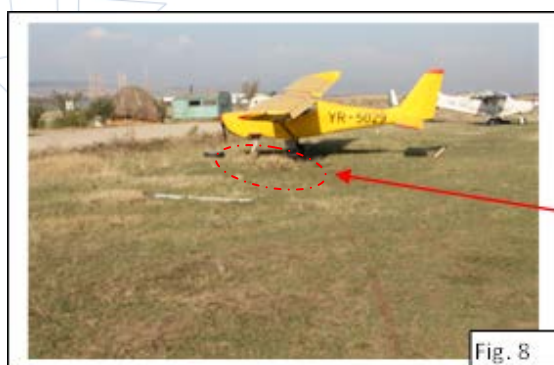
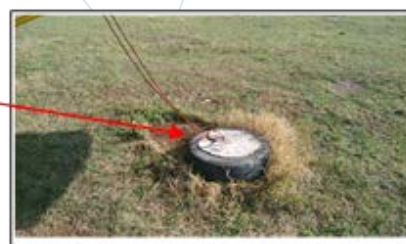
Pe această traiectorie aleasă, dispozitivul de ancorare pe care aeronava l-a lovit nu era vizibil datorită vegetației (a se vedea fig.8).

1. Mediatizarea de către Aeroclubul României a acestui accident în rândul pilotilor de ULM, accentuând asupra necesității amenajării punctelor de parcare a aeronavelor în vederea asigurării cerințelor minime de siguranță.
2. Aeroclubul României va avea în vedere ca în procesul asigurării calității la nivelul instituției să introducă, după caz, periodic măsuri de verificare a documentației avizată de inspectorii desemnați (documentație care stă la baza emiterii certificatelor de înmatriculare și / sau de omologare a aeronavelor) în așa fel încât să se asigure că operatorii aerieni dețin o documentație corectă care utilizată corespunzător astfel încât să asigure un nivel crescut de siguranță în exploatarea aeronavelor.
