RAPORT FINAL

privind investigația de siguranță a zborului
în legătură cu accidentul
produs pe Aerodromul Clinceni, Județul Ilfov

OPERATOR	privat
AERONAVA	Motodeltaplan
ÎNMATRICULARE	YR - 5225
DATA ȘI ORA	26.08.2012 ora 05.00 UTC/ 08.00 LT
LOCAȚIE	Aerodrom Clinceni, Jud. Ilfov

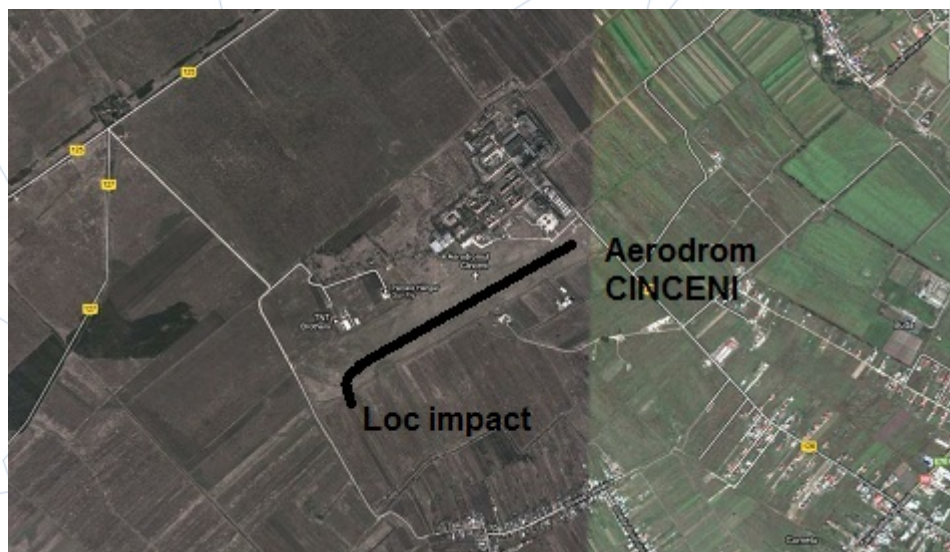
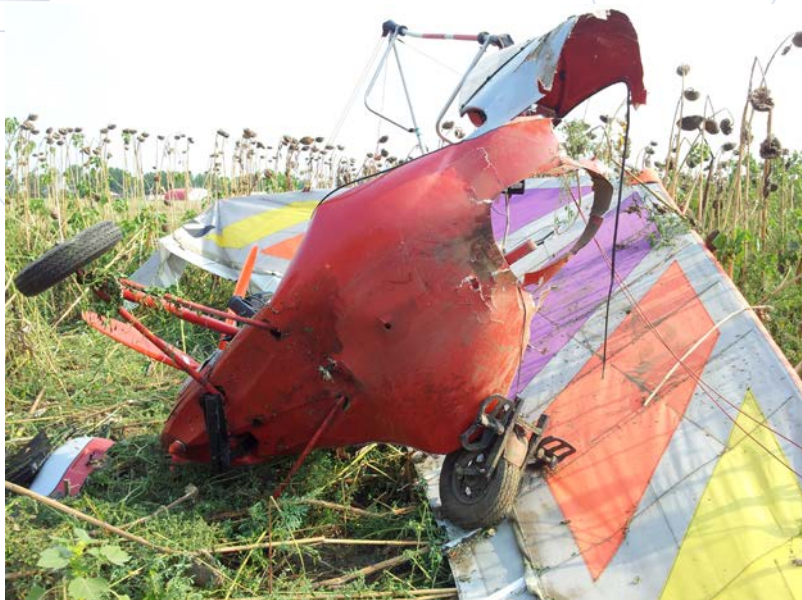
1.12 Informații despre impact și epavă

Aeronava grav avariata prin impactul cu solul.

Locul de impact este situat în apropierea pistei, motodeltaplanul fiind distrus.
