Service Bulletin	Doc.-No.: SB-IS-28B2-AR-01
		Revision: 003
		Date: 09.02.2017
EASA AP439	Project Reference: AR.IS-28B2.003	Page 1 of 9

Nr. BS-IS-28B2-AR-01

La un număr de planoare s-au detectat fisuri la longeronul superior al fuselajului spate.

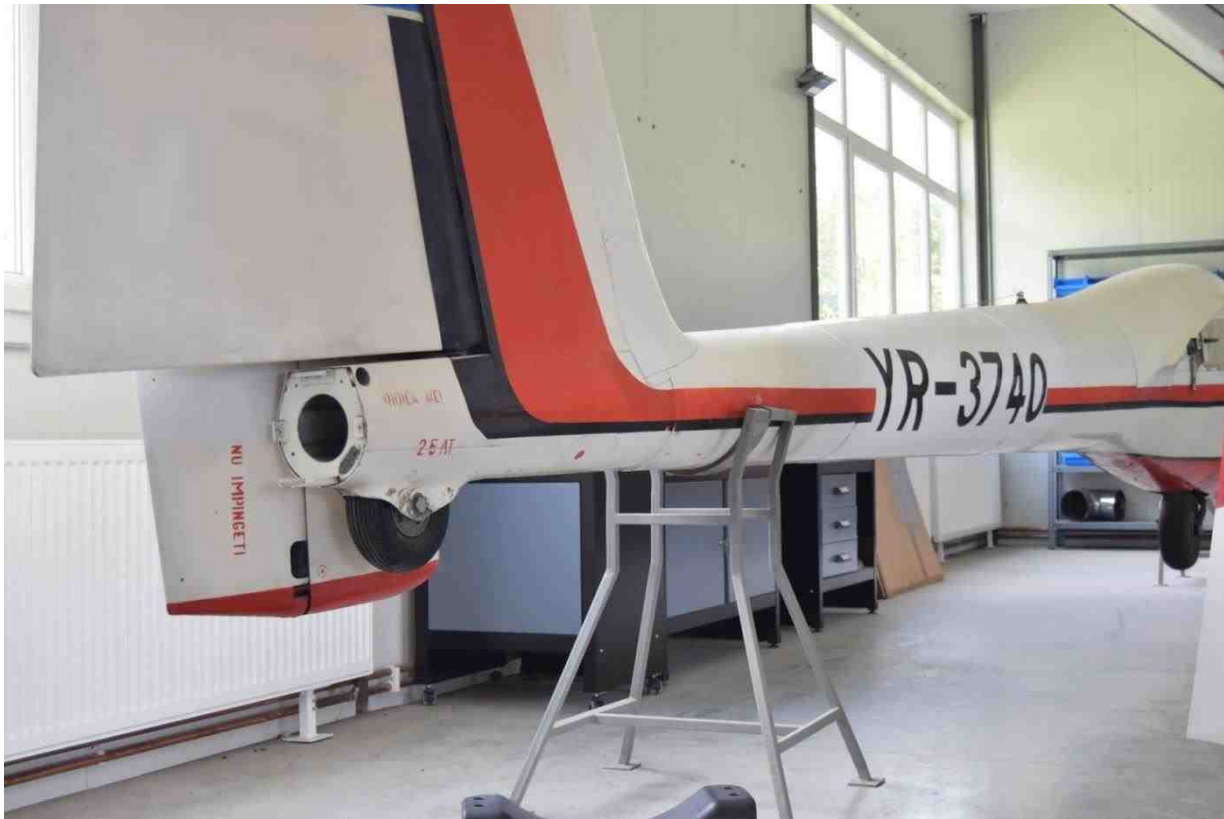
Foto 1

- 1) Se ridică planorul pe supoți (foto 1).

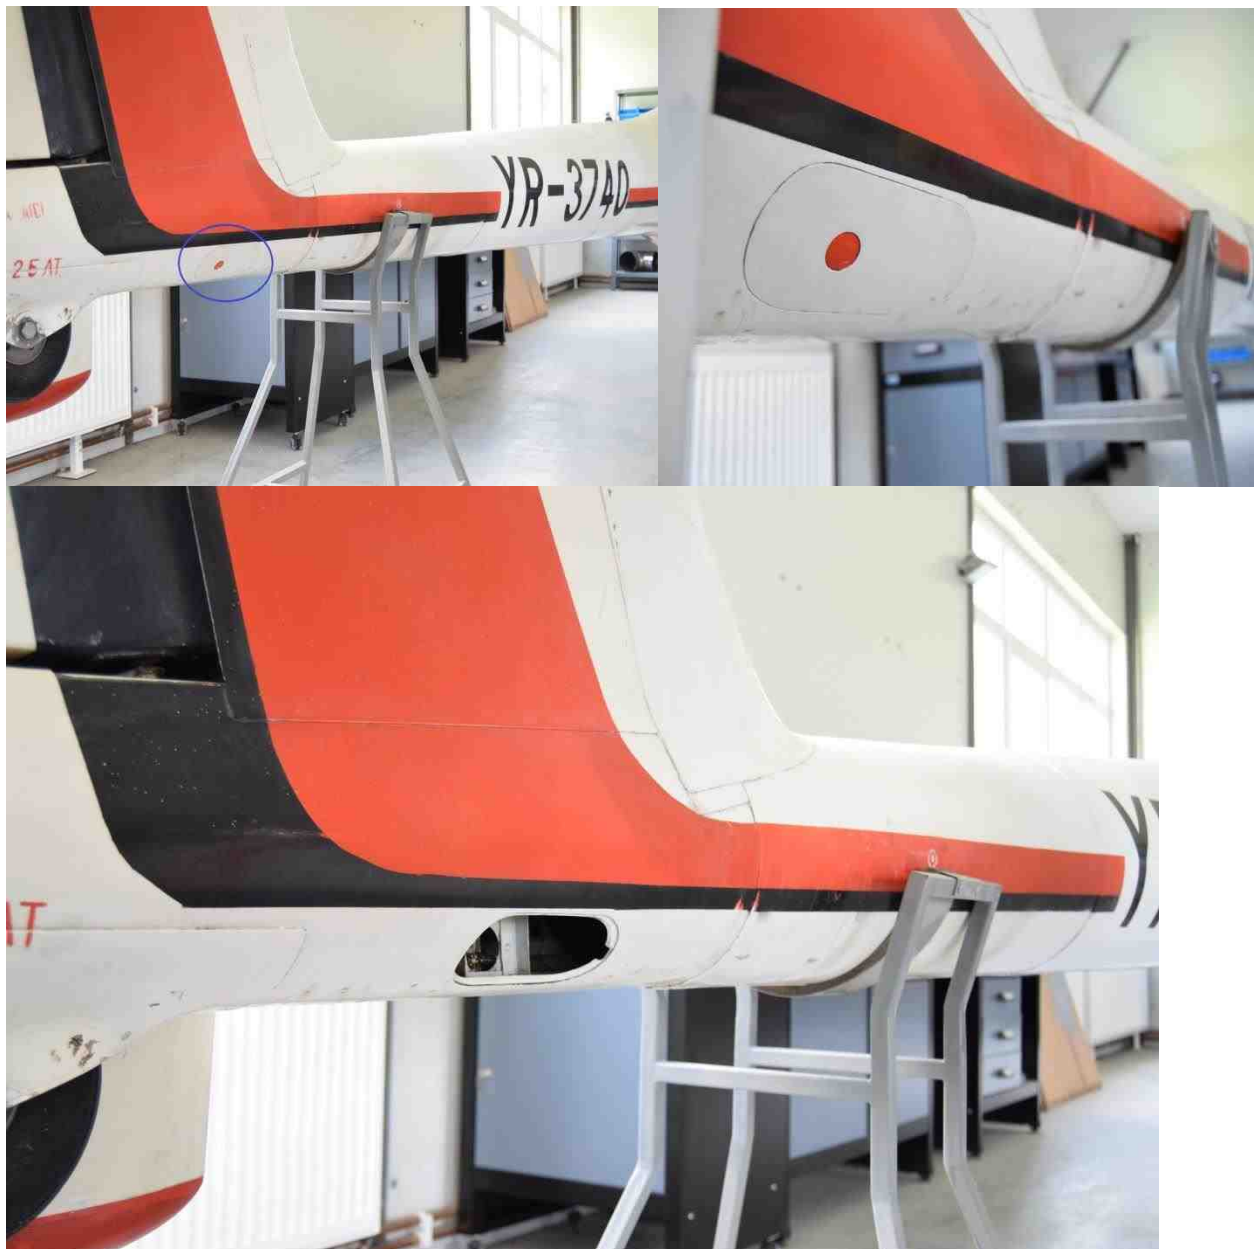
Foto 2

- 2) Se îndepărtează capacul de vizitare din partea dreaptă a fuselajului spate, de sub derivă (foto 2).

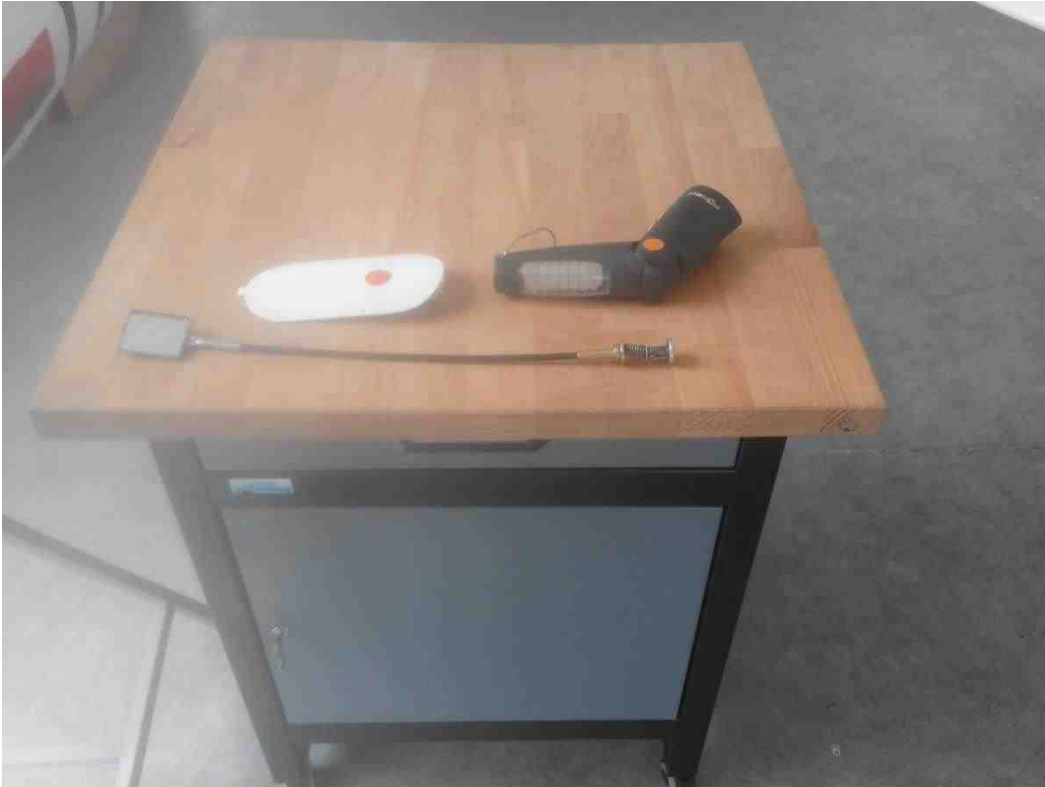
Foto 3

- 1) Utilizați o lanternă pentru a vedea în interiorul fuselajului.
- 2) Inspectați zona utilizând o oglindă retractabilă și / sau o camera boroscop (foto 3).

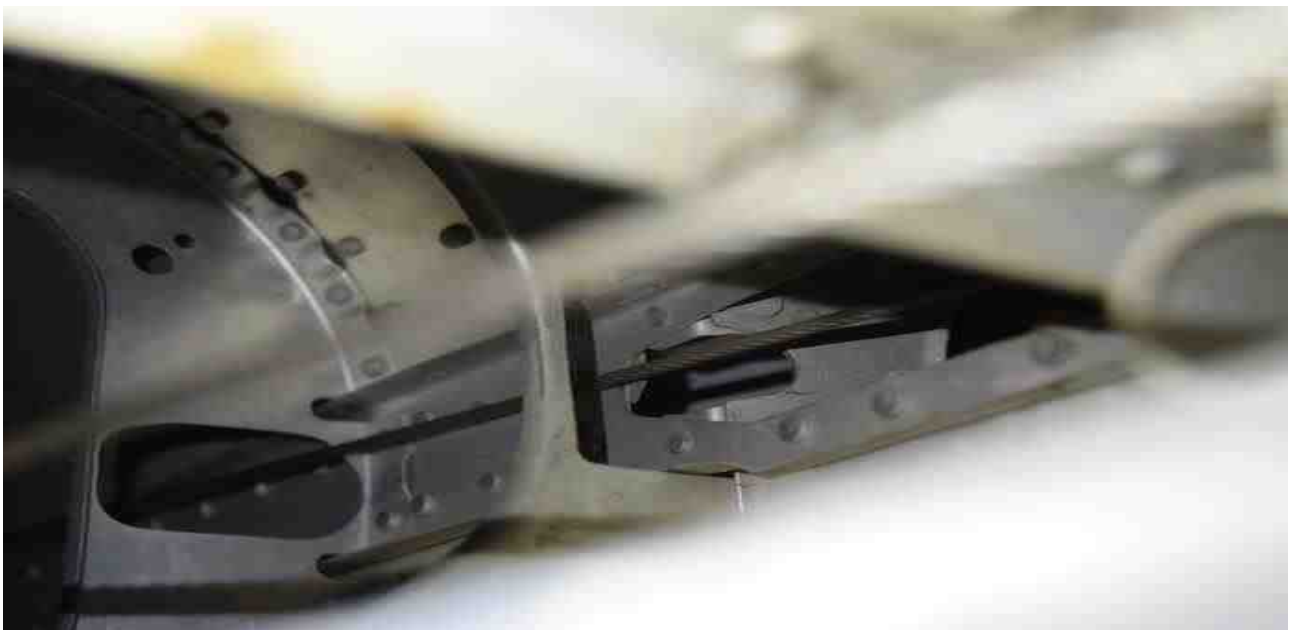
Foto 4

3) Inspectați cu atenție zona vizibilă prin gaura de vizitare pentru a detecta eventuale fisuri, crăpături sau coroziuni (foto 4).

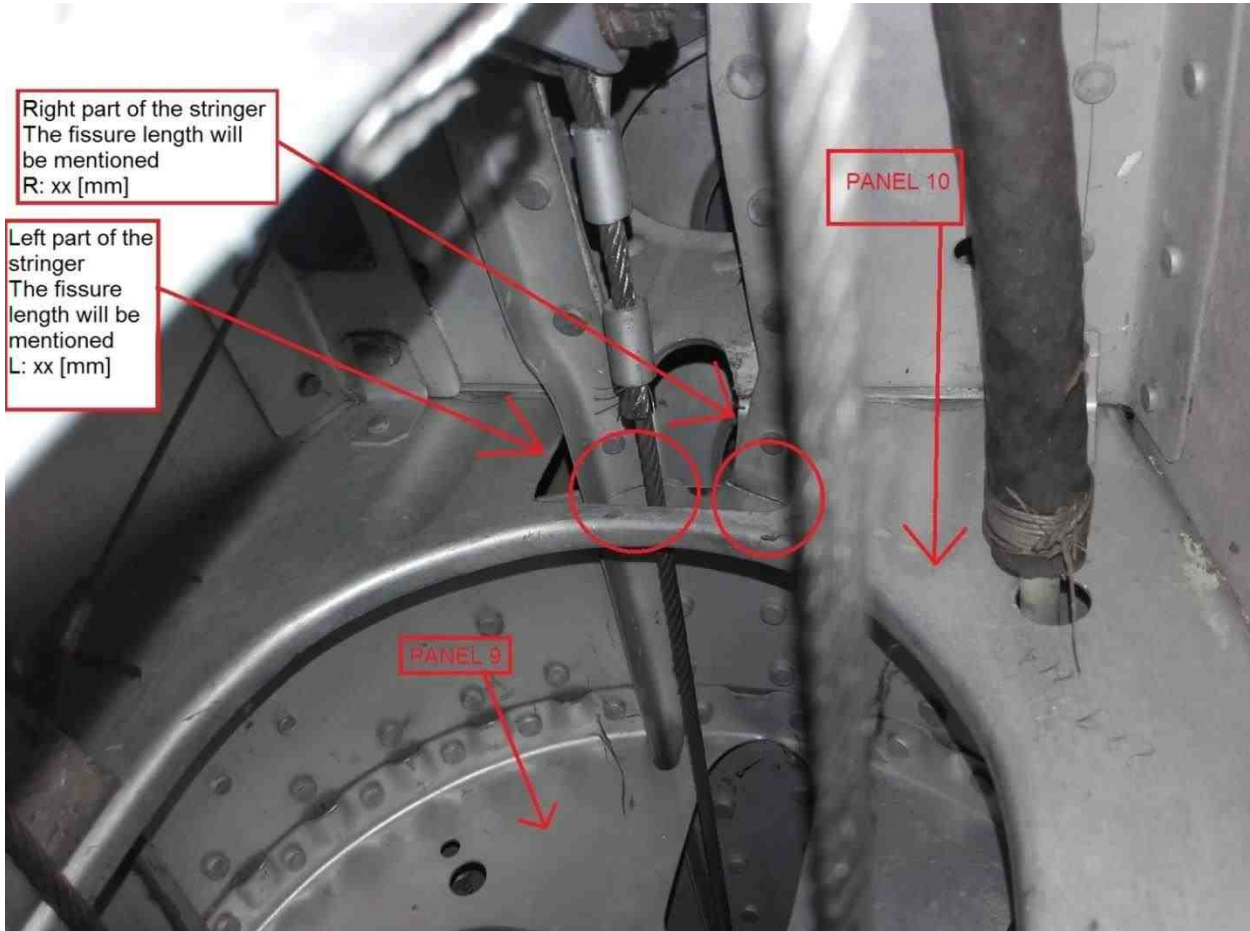
Foto 5

- 4) Dacă detectați fisuri măsurate / aproximați lungimea acestora (foto 5).

2. În cazul în care nu sunt detectate fisuri sau crăpături, cu o lungime maximă mai mică de 5 mm, planoare trebuie să fie verificate la fiecare 150 de cicli până se aplică modificarea longeronului spate conform BS-IS-28B2-AR-02 (modificare majoră, număr de aprobare EASA 10060677).

3. În cazul în care sunt detectate fisuri mai mari de 5 mm sau fisuri care provin din gauri de nit planoarele trebuie oprite de la zbor până se aplică modificarea longeronului spate conform BS-IS-28B2-AR-02 (modificare majoră, număr de aprobare EASA 10060677).
