RAPORT FINAL

INVESTIGAȚIA TEHNICĂ

OPERATOR	PERSOANA FIZICA*
AERONAVA	SPORTSTAR
ÎNMATRICULARE	YR-5060
DATA ȘI ORA	30.08.2007 / 08:30 LT (05:30UTC)
LOCAȚIE	Localitatea Sânpetru

CLASIFICARE:	Accident
Proprietar	S.C. AEROSAL SRL
Operator:	PERSOANA FIZICA*
Aeronavă:	SPORTSTAR
Înmatriculare:	YR-5060
Data și ora:	30.08.2007 / 08:30 LT (05:30UTC)
Locație:	Loc. Sânpetru, Jud. Brasov

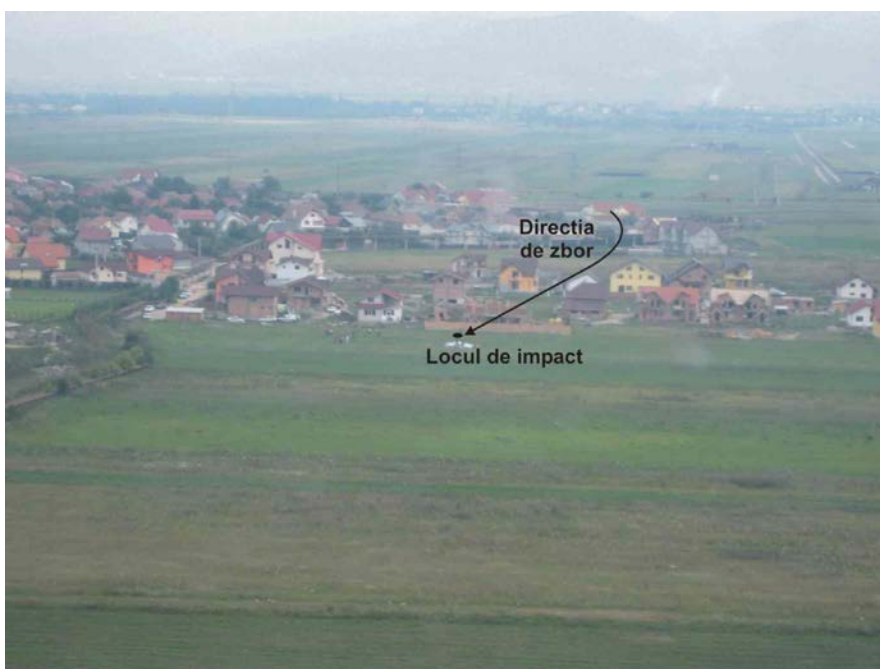
- a părăsit profilul turului de pistă în partea de sud a acestuia, executând evoluții în plan vertical și orizontal, la extremitatea localității într-o zonă de case în construcție obstacolată;
- în timpul unui viraj la înălțime mică pe partea dreaptă a avut pană de motor;
- prin evitarea, la înălțime mică a obstacolării (casele în construcție), a fost poziționată pentru inițierea procedurii de aterizare de urgență pe terenul viran aflat la extremitatea caselor în construcție;

- în timpul procedurii de evitare a obstacolării și de încercare a poziționării pentru aterizare de urgență, a pierdut din înălțime, s-a angajat și urmare a impactului cu solul aeronava a fost distrusă și ocupanții acesteia au decedat.

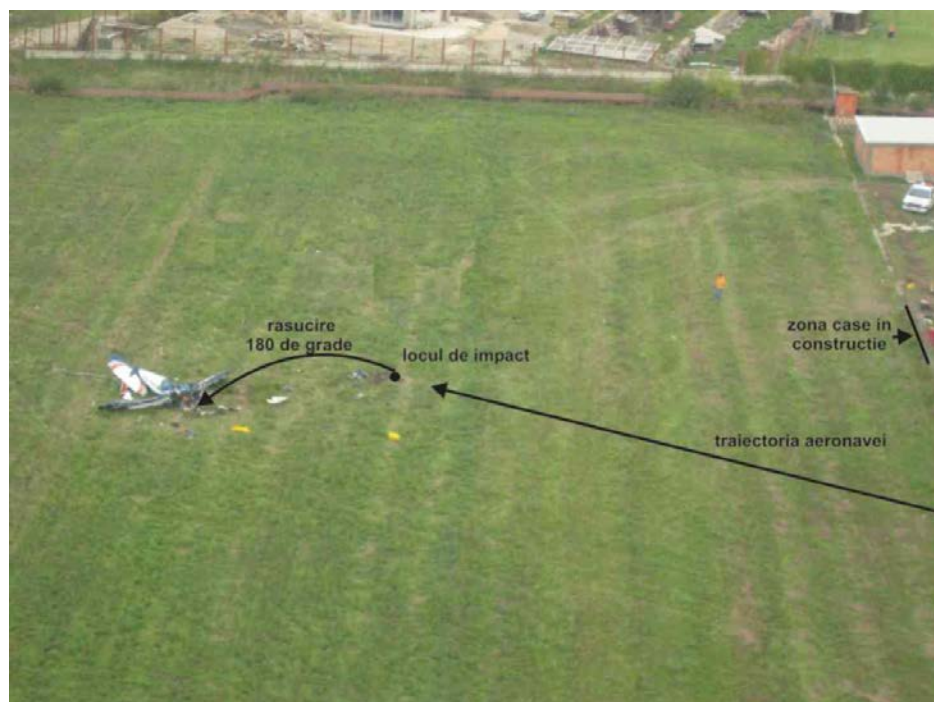
Dupa oprirea motorului, pilotul a fost nevoit să vină pe acea directie, datorită obstacolarii laterale, în stanga erau stâlpi de înaltă tensiune și în dreapta localitatea Sânpetru, singura variantă fiind terenul de aterizare din față, și acela obstacolat de case în construcție pe directia de aterizare.

În procesul de aterizare, pilotul a trebuit sa evite impactul cu imobilele aflate în construcție chiar langă terenul ales pentru aterizarea forțată.

Profilul zborului aeronavei a fost pe o traiectorie din care se poate deduce acțiunea pilotului de evitare unei case în lucru a cărei inaltime depășea 10 m, în condițiile în care viteza era aproape de limita angajării. Sa dat comanda de scoatere a flapsului(electric) pe pozitia II, adica flaps maxim, ceea ce a dus în condițiile vitezei mici la accentuarea picajului și la angajarea acestuia la inaltime de aproximativ 10-15 m fata de sol. Aeronava a luat contactul cu solul la un unghi de aproximativ 45 de grade și a pivotat pe planul stâng aproximativ 180 de grade față de direcția de impact.
