RAPORT FINAL

de investigație privind siguranța aviației civile

TIP EVENIMENT	Accident
DATA ȘI ORA	23.09.2012 / 10:50 LT
LOCAȚIE	Localitatea Luncani, Jud. Cluj
AERONAVA	RAMBO 99
ÎNMATRICULARE	YR-5029
OPERATOR	Privat

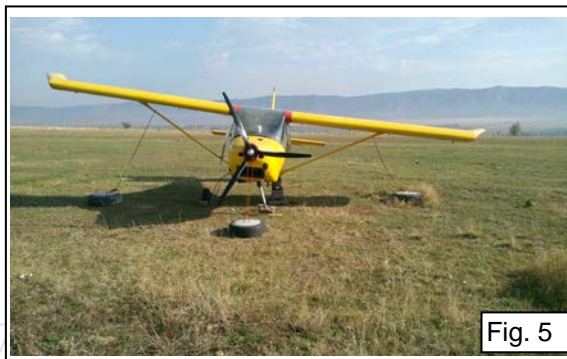
Fig. 5

Aeronava a fost găsită de către comisia de investigare, la locul accidentului, ancorată și sprijinită pe un suport de cărămizi conform figurii nr. 5.

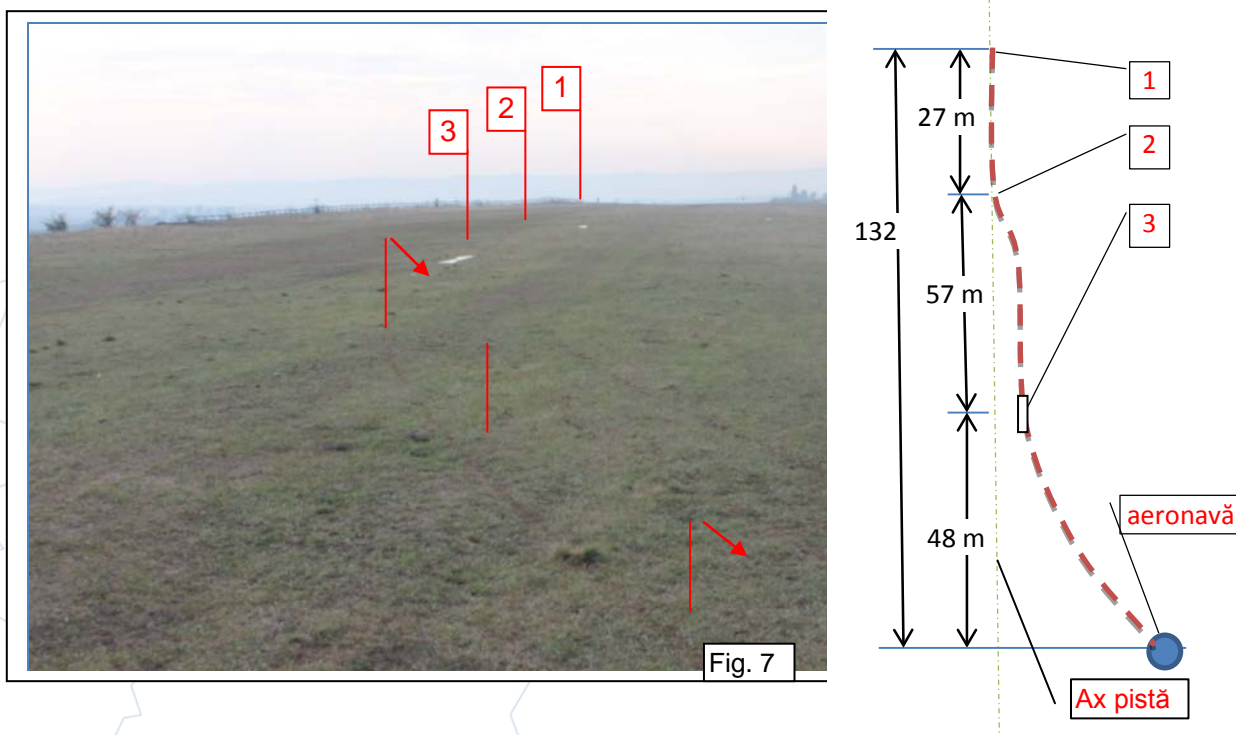
După aterizare, conform măsurătorilor efectuate, aeronava a rulat 84 m pe pistă după care, în urma comenzilor date de pilot, aeronava a degajat pista intrând pe o traiectorie oblică către locul de parcare, conform fig. 7, poziția 3.

De la punctul de contact cu solul, figura nr.7, poziția nr. 1, până la locul de parcare urmele roților trenului de aterizare ale aeronavei sunt bine conturate, nu există întreruperi sau devieri bruște de la direcția de aterizare.

Traectoria pe sol a aeronavei ar putea indica posibilitatea ca în procesul frânării să apară o frânare asimetrică pe roțile trenului principal de aterizare fapt ce ar fi putut duce la deplasarea spre stânga de la axul pistei, după primii 27 m de rulaj.
