RAPORT FINAL

de investigație privind siguranța aviației civile

NR.: A 17 - 07
Data: 26.04.2017

RAPORT FINAL**Aterizare forțată datorită funcționării defectuoase a motorului**

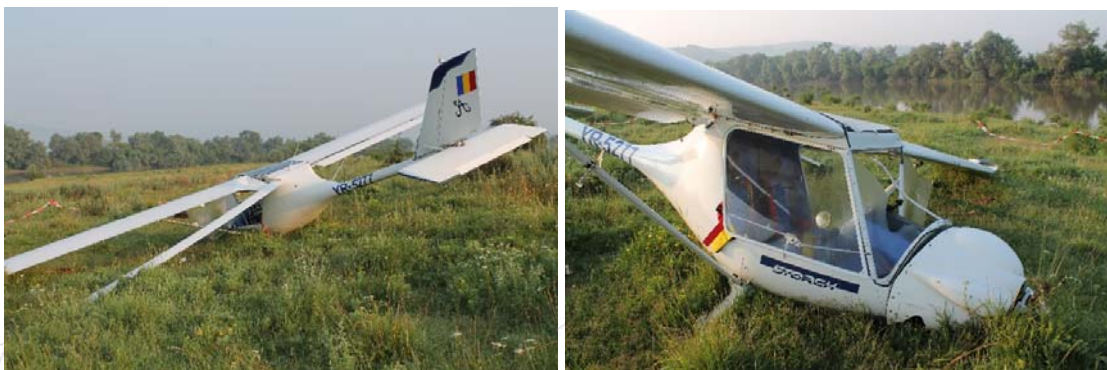
Aeronava a pierdut rapid din înălțime astfel încât la ieșirea din viraj nu a mai fost posibilă efectuarea unei filări în vederea aterizării, aeronava s-a înfundat, a luat contact dur cu solul, ceea ce a dus la ruperea jambei stângi a trenului principal de aterizare, cedarea roții de față, rotirea aeronavei către stânga și avarierea substanțială a acesteia.

Fig. 1 - Epava aeronavei

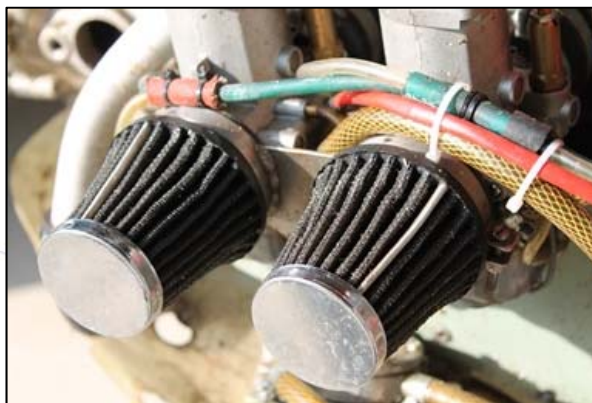
Admisia aerului se face prin două filtre de aer fixate la admisia fiecărui carburator. În urma inspecției, s-a constatat că aceste filtre nu prezintă deteriorări.

Fig. 3 - Filtrele de aer

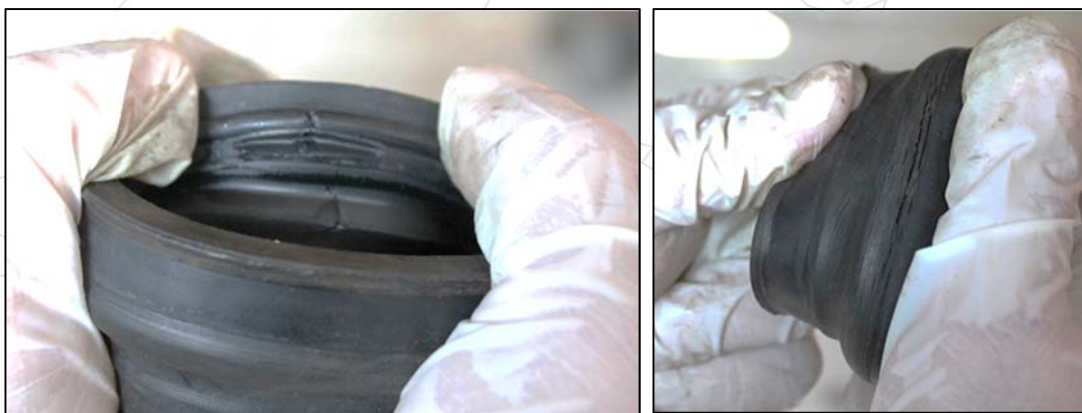
Amestecul combustibil trece din cele două carburatoare în cilindrii, prin două manșoane de cauciuc. S-au inspectat aceste manșoane pentru etanșeitate, și s-a constatat că unul dintre ele prezintă tăieturi pe partea interioară, iar la exterior materialul prezintă semne de deteriorare datorita expunerii la temperaturi ridicate.

Fig. 4 - Manșoanele de cauciuc

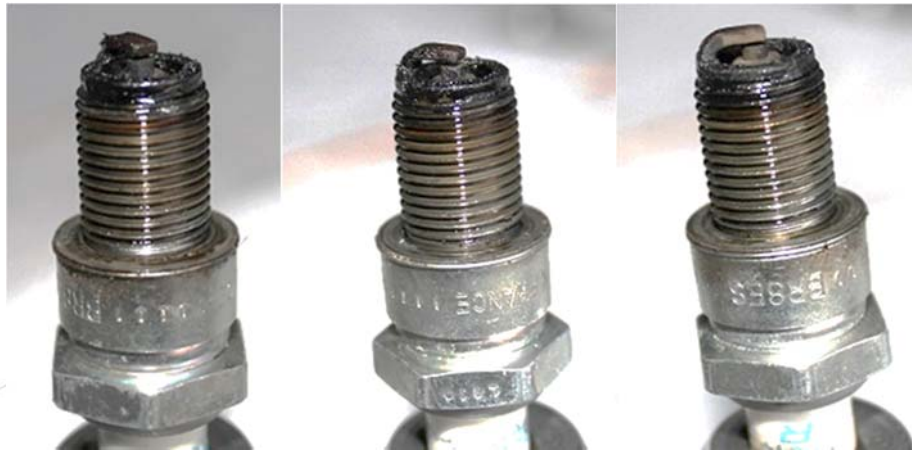
La inspecția bujiilor, s-a constatat că acestea erau ude și ancrasate, iar capetele bujiilor de conectare cu fișele erau diferite.

Fig. 5 - Bujii

Cauza probabilă a producerii accidentului o constituie funcționarea necorespunzătoare a sistemului de aprindere, fapt evidențiat de bujiile ancrasate cât și de starea celor trei capete de conectare a fișelor cu bujiile care indică un contact imperfect între acestea.

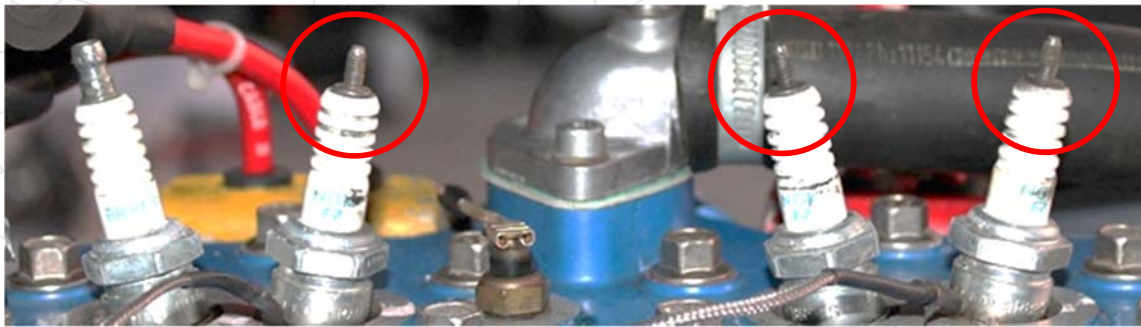
Fig.6 - Capete bujii

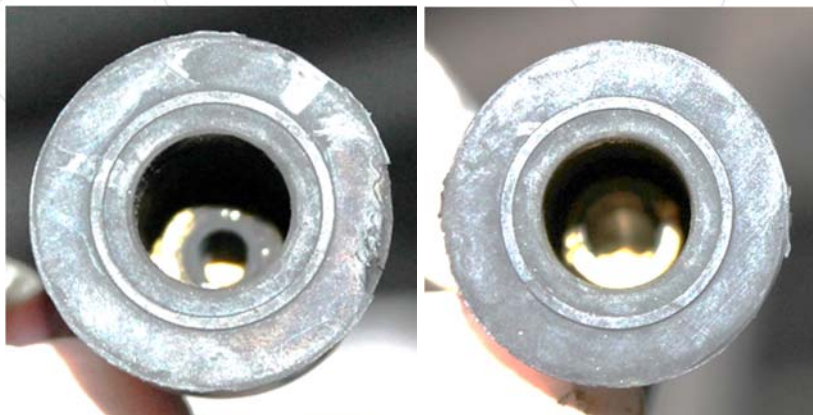
La inspecția fișelor, s-a constatat că la trei din cele patru fișe, capetele de conectare cu bujiile, erau afumate. Acest lucru se datorează contactului imperfect între bujie și fișă.

Fig. 7 - Capete fișe bujii

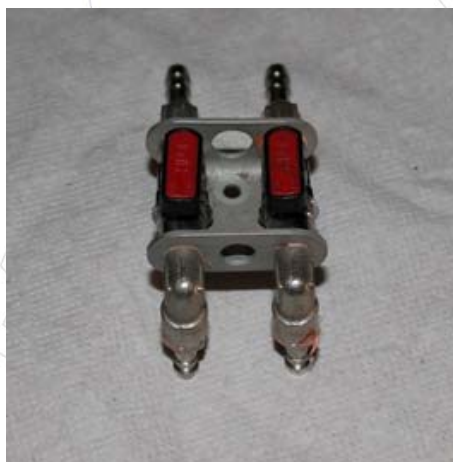
S-a trecut la verificarea funcționării robinetelor de combustibil. S-a constatat că ambele robinete funcționează normal.

Fig. 9 - Ansamblu robinete

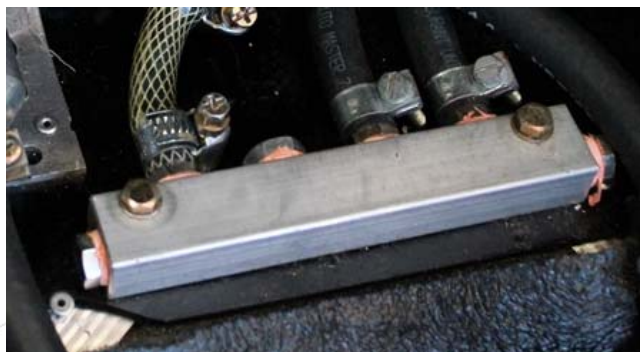
S-a trecut la verificarea repartitorului de combustibil. Au fost desfăcute conductele și nu s-au găsit impurități sau canale înfundate.

Fig. 10 - Repartitor combustibil

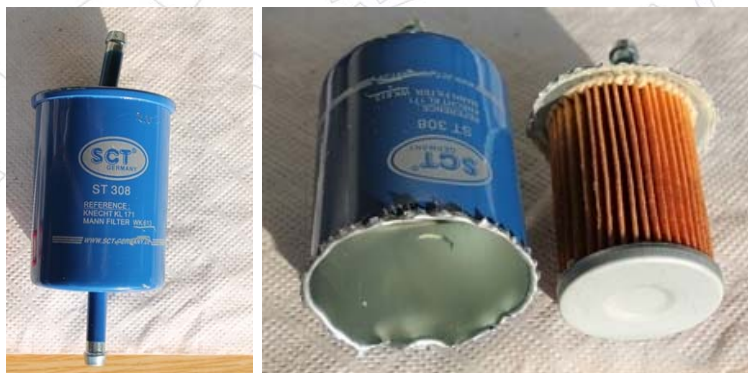
S-a inspectat filtrul de combustibil. Nu s-a găsit combustibil în interiorul lui. Carcasa filtrului a fost secționată transversal și apoi s-a inspectat vizual filtrul. Nu au fost găsite impurități care să ducă la concluzia că ar fi înfundat.

Fig. 11 – Filtrul de benzină

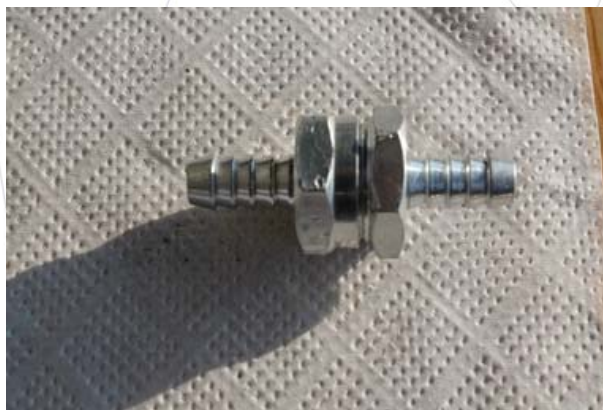
S-a verificat supapa unisens montată după filtrul de alimentare cu combustibil și s-a constatat că aceasta funcționează corect.

Fig.12 - Supapă unisens

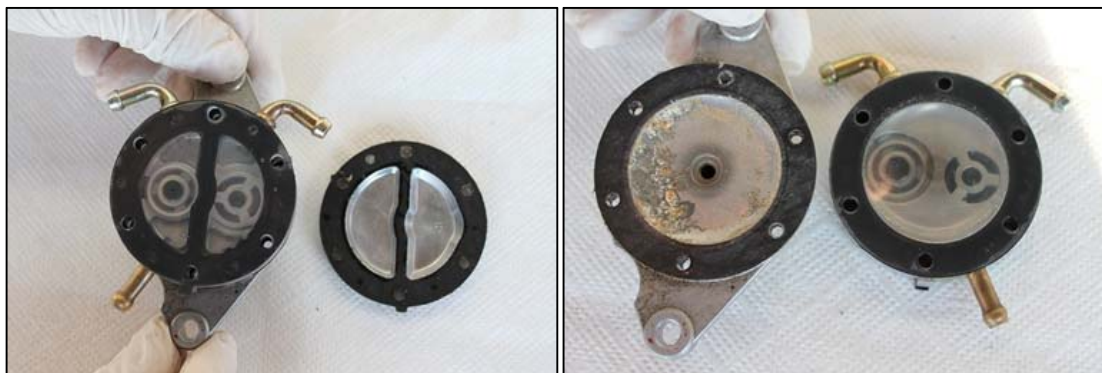
S-a inspectat pompa de alimentare cu combustibil a motorului. Aceasta nu prezenta lovituri sau deteriorări exterioare. S-a desfăcut pompa și nu s-au constatat

deteriorări interioare ale componentelor sau ale membranelor. Nu s-au constatat neconformități care să indice funcționarea anormală a acesteia.

Fig. 13 – Pompă de alimentare cu combustibil

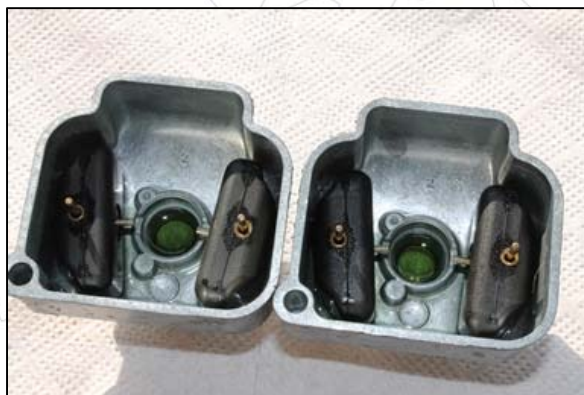
S-a trecut la inspecția celor două camere de nivel constant ale celor două carburatoare și s-a constatat că nivelul de combustibil care se afla în camere era extrem de scăzut.

Fig. 14 - Camerele de nivel constant ale carburatoarelor
