RAPORT FINAL

de investigație privind siguranța aviației civile

Cedare șuruburi de prindere tren de aterizare principal stâng

Aeronava	APOLLO FOX / YR-5160
Data și ora	16.06.2016/13:03 LT
Operator	PRIVAT
Tipul zborului	Zbor particular
Persoane la bord	Pilotul
Victime	-
Pilot	Licență de Pilot Aeronave Ultrașoare; în termen de valabilitate
Avarii produse	Ușor avariată
Locul evenimentului	Aerodrom Balta-Verde, Craiova Coordonate: Latitudine: 44° 16' 59.94" N Longitudine: 23° 47' 42.70" E

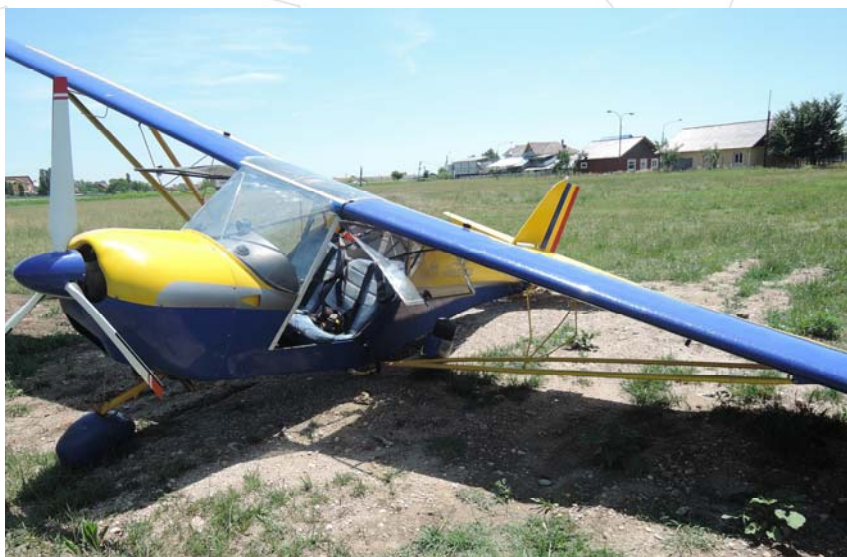
În data de 16.06.2016 proprietarul aeronavei tip Apollo Fox, identificată cu numărul YR-5160, a planificat un zbor particular cu această aeronavă de pe Aerodromul Balta-Verde, Craiova, județul Dolj. Acesta a scos aeronava din hangar și a început să facă verificările la sol înainte de zbor. După atingerea performanțelor la sol ale motorului, aeronava a început rulajul către pista îniebată a aerodromului în vederea decolării. După un rulaj de aproximativ 40 m șuruburile de prindere ale trenului principal stâng s-au rupt, iar aeronava s-a înclinat ușor pe partea stângă până când aripa a luat contact cu solul.

Fig. 1 - YR-5160 imediat după producerea incidentului

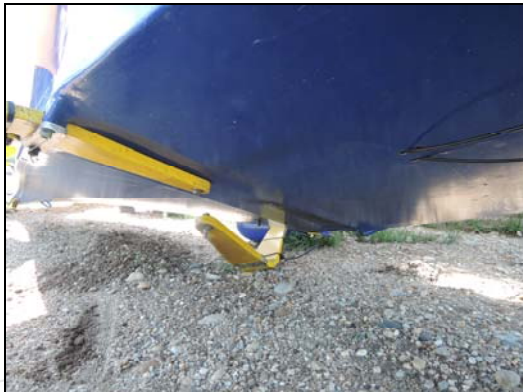
Aeronava a fost ușor avariată având trenul de aterizare stâng desprins de structura fuzelajului, flaperonul stâng avariât la vârf și sistemul de susținere al aripii stângi deformat.

Fig. 2 – Trenul de aterizare stâng desprins

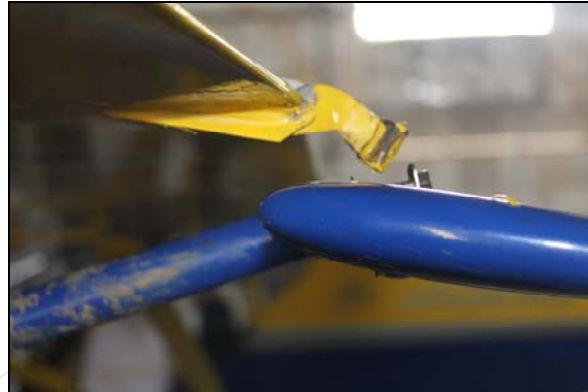
Fig. 3 – Flaperonul stâng

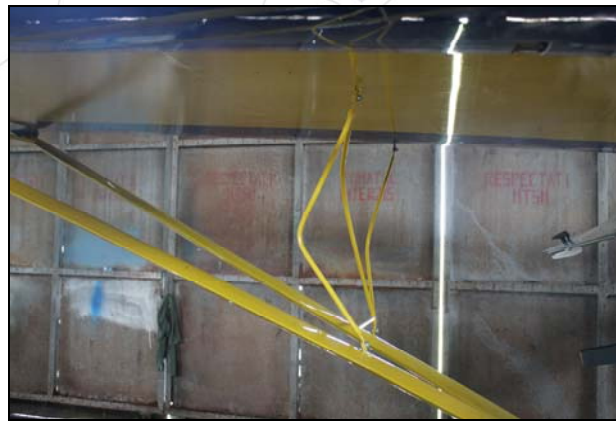
Fig. 4 – Sistemul de susținere al aripii stângi

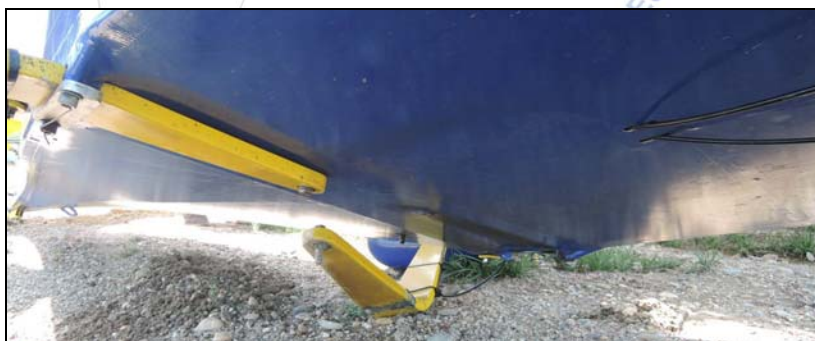
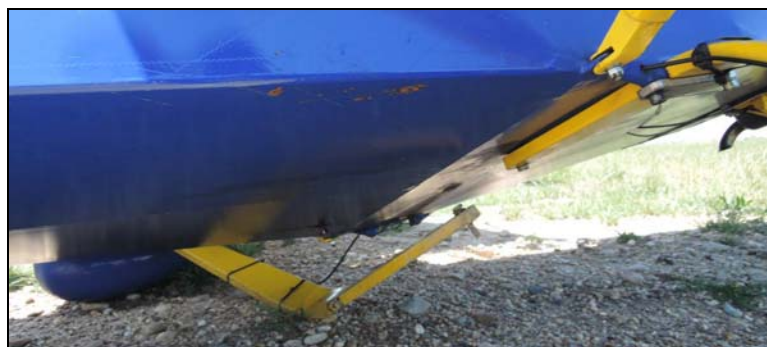
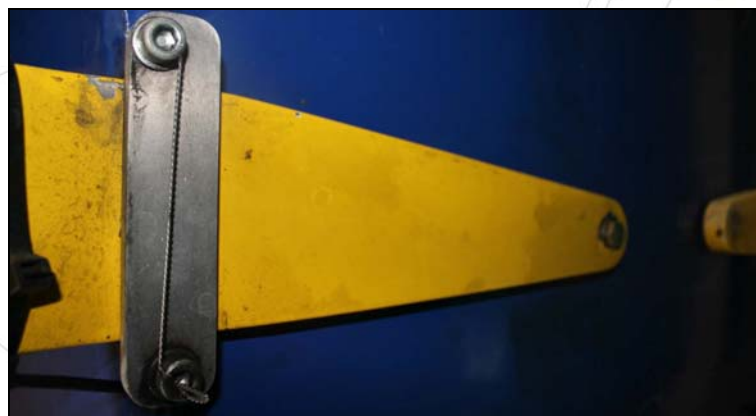
Fig. 5 – Sistemul de prindere al trenului de aterizare principal stâng

Din figura 5 se observă că trenul de aterizare principal stâng este independent de cel drept. Ca mod de fixare, fiecare tren principal prezintă două puncte de fixare, după cum urmează:

Din imaginile prezentate în figura 5 se observă că nicio parte a trenului de aterizare nu a fost deformată, observându-se numai smulgerea trenului principal stâng de pe fuzelaj. Brida de prindere a trenului de aterizare principal stâng nu a fost deteriorată în urma desprinderii.

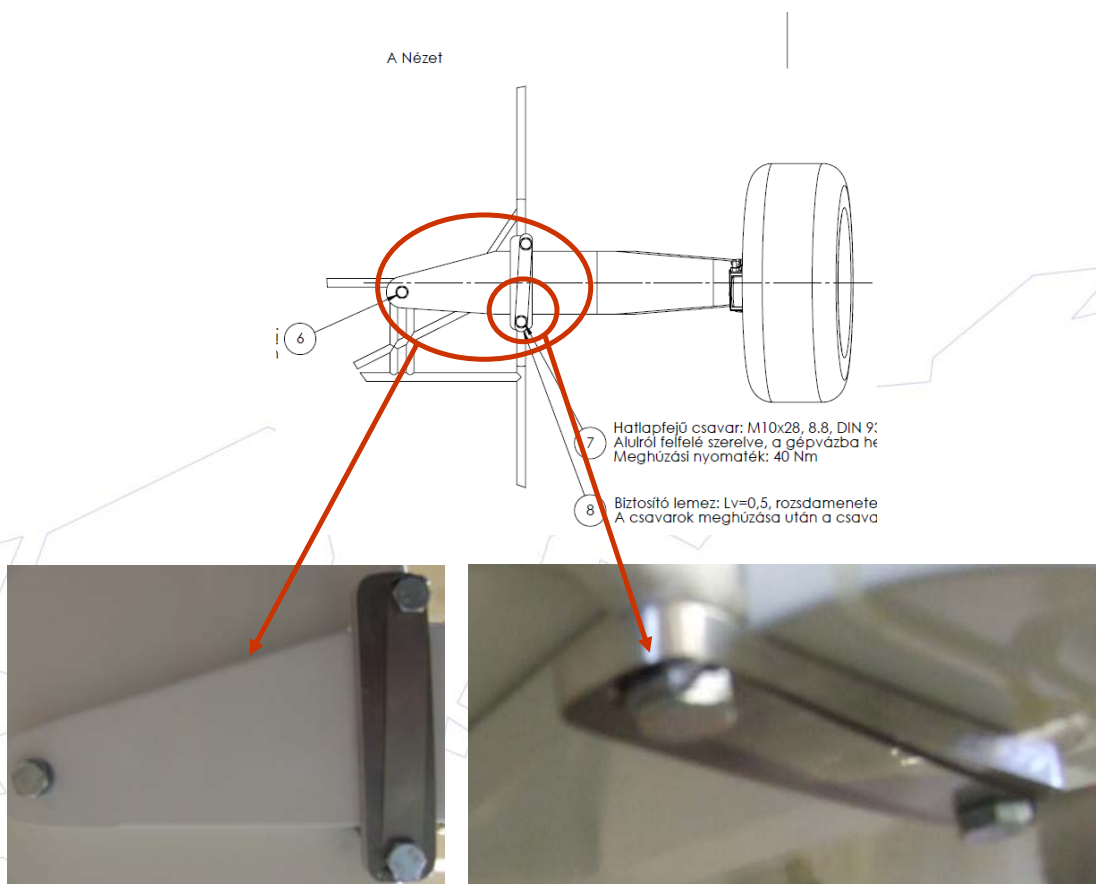
Fig. 6 – modul de prindere al bridei folosit de producător

Un lucru foarte important pe care comisia de investigație l-a observat a fost că șuruburile de prindere a bridelor au fost înlocuite iar soluția de siguranțare a acestora a fost schimbată, fiind diferită de soluția tehnică folosită de producător.

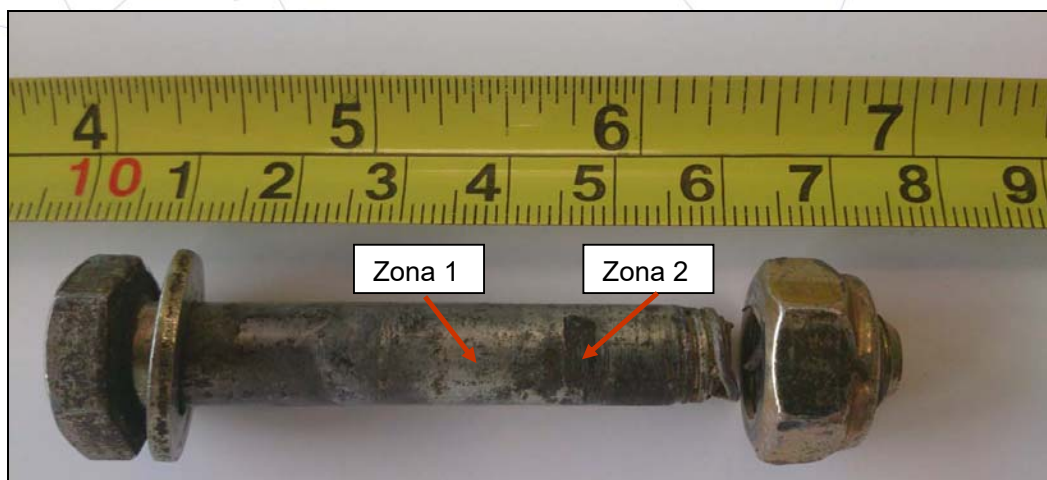
Fig. 6 - a)

Se observă că ruperea s-a produs fără o deformare prealabilă, la începutul zonei filetate, în dreptul primului gang filetat al piuliței (Fig. 6 – a), b)). Pe suprafața șurubului, de-a lungul generatoarei acestuia se observă două zone distincte cu urme de frecare: zona 1 spre capătul șurubului, mai deschisă la culoare și mai lucioasă și zona 2 spre piuliță, mai închisă la culoare și mai mată. Ținând cont că fuzelajul este confecționat din structură metalică acoperită cu pânză, cel mai probabil ambele zone au fost în contact cu un element al structurii metalice.

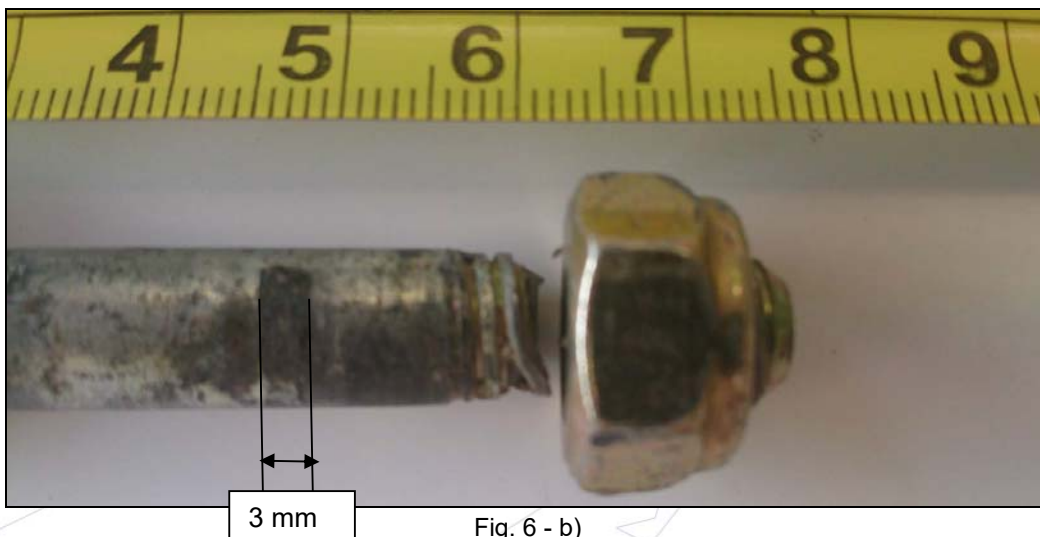
Fig. 6 - b)

Piulița este una cu autoblocare, neprezentând urme de desfacere. Șaiba (Fig. 6 - d)) prezintă urme evidente de frecare, cu deteriorarea locală a acoperirii acesteia, iar gaura este ușor ovalizată, ceea ce conduce la ideea că șurubul a căpătat în timp un joc relativ față de componentele pe care le-a fixat. Acest joc este confirmat și de urma de culoare mai închisă de pe suprafața șurubului, acesta fiind de aproximativ 3 mm lațime (Fig. 6 - b)).

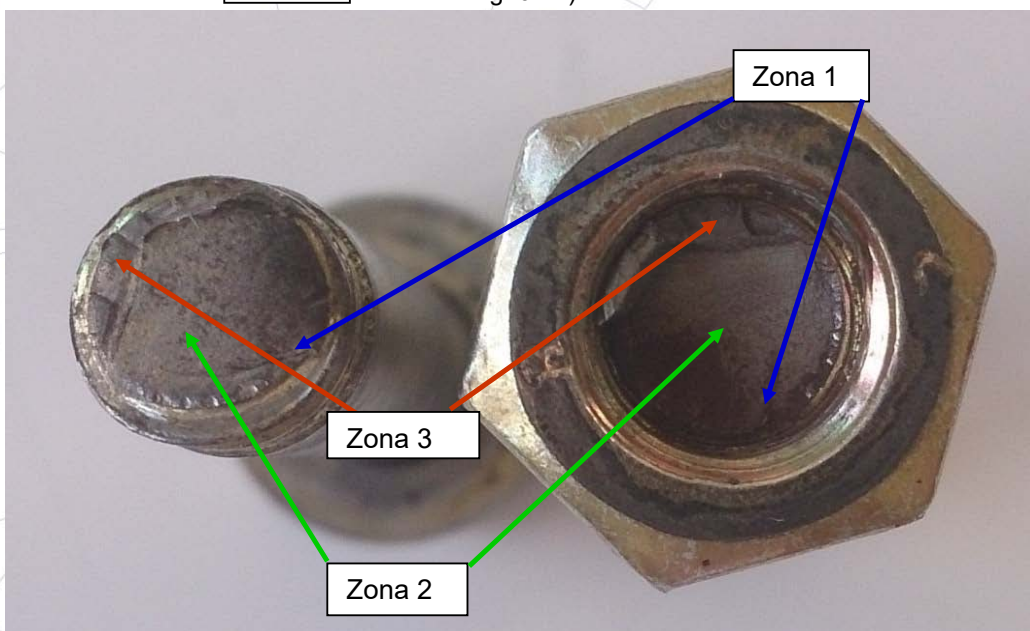
Fig.6 - c)

Imaginile suprafețelor de rupere ale șurubului (Fig. 6 - c)) pun în evidență, chiar și la nivel macro, cele trei zone distincte caracteristice unei ruperi la oboseală: zona 1 (de amorsă a rupei), de la suprafața filetului șurubului la intrarea în piuliță, zona 2 (de propagare lentă a fisurii), cu suprafața cea mai mare, având un aspect rugos fin, cu unele pete de culoare mai închisă, zona 3 (de rupere bruscă), plasată opus față de zona 1, cu aspect neregulat și întrerupt al rupei. Nici în acest caz nu se observă nicio abatere de la forma circulară, la niciuna din componente.

- Șurubul cu piuliță s-a rupt lent, ca urmare a solicitării la oboseală, pe fondul unui oțel și a unei tehnologii necorespunzătoare, momentul ruperii fiind acela când s-a ajuns la secțiunea critică de cedare bruscă;
- Șuruburile de prindere a bridei s-au rupt brusc, ca urmare a unei solicitări la încovoiere, momentul ruperii fiind acela când s-a produs ruperea finală a șurubului cu piuliță.

Incidentul grav s-a produs din cauza ruperii șurubului cu piuliță din capătul exterior al trenului de aterizare stâng ca urmare a solicitării la oboseală, pe fondul unui oțel și a unei tehnologii necorespunzătoare folosite la producția acestuia și a unei întrețineri necorespunzătoare a sistemului de prindere a trenului de aterizare.

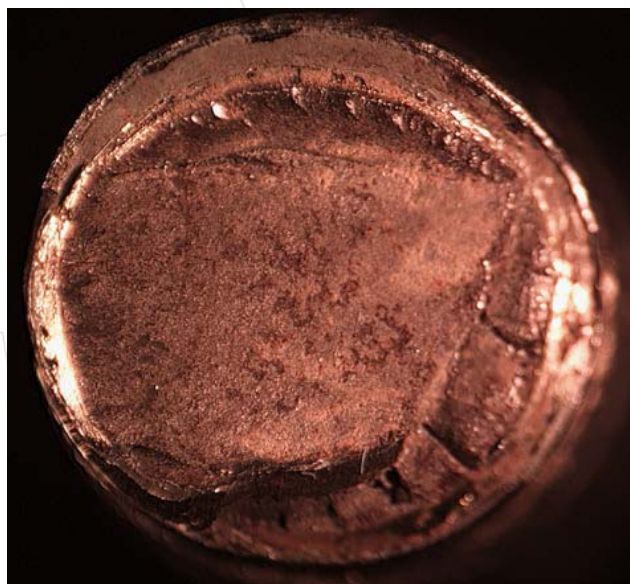
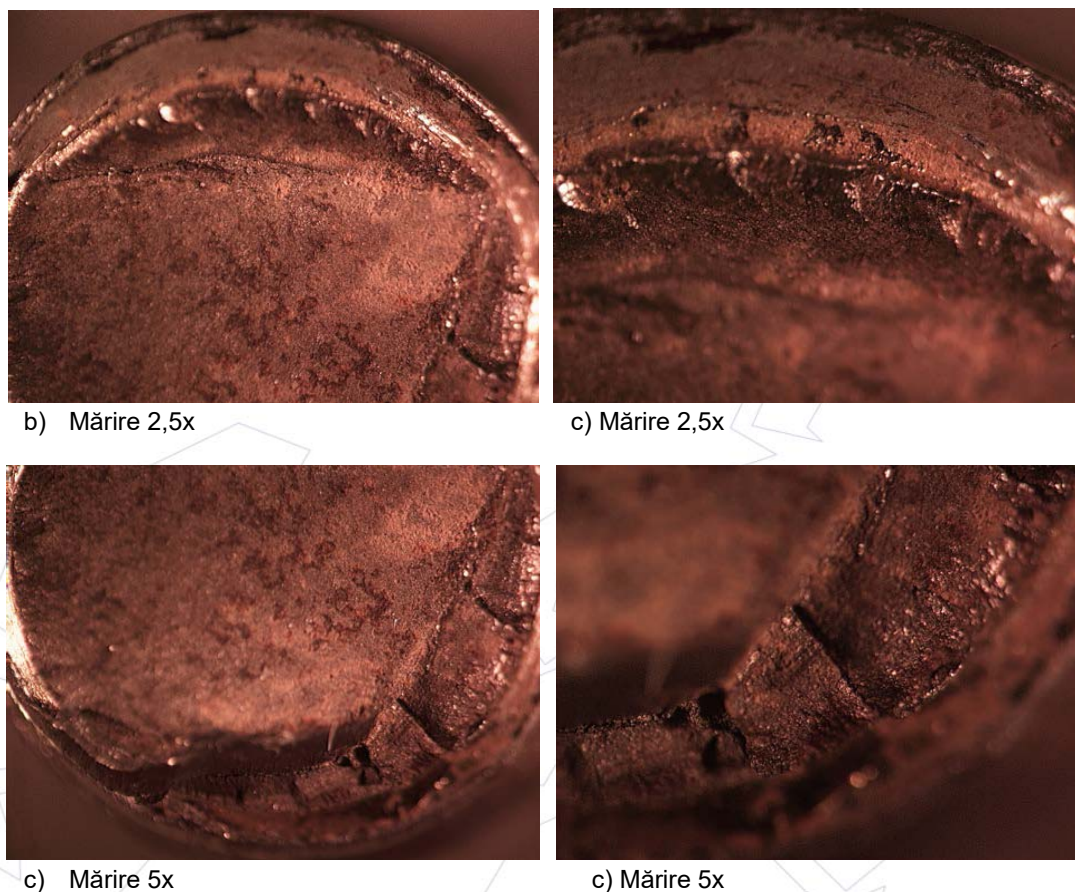
Fig. 7 – Aspecte stereomicroscopice ale suprafeței de rupere a șurubului

Cele trei zone de rupere la oboseală puse în evidență în Fig. 7 – c) apar detaliat, observându-se mai în detaliu petele de culoare gri închis, precum și unele puncte strălucitoare, ca o consecință a frecării locale a celor două suprafețe rezultate în urma propagării ruperii lente. Se observă de asemenea discontinuități în materialul șurubului.

S-au studiat aspectele calitative și cantitative ale microstructurii oțelului din care este fabricat șurubul, atât în secțiune longitudinală, cât și în secțiune transversală. S-a observat că pe secțiunea longitudinală apare o decarburare pe o adâncime de circa 120 micrometri, ceea ce nu este admis.

De asemenea, structura pe toată secțiunea este una defectuoasă, de tip Widmanstätten (cu ferită aciculară în rețea!), rezultată în urma răcirii necorespunzătoare din timpul prelucrării la cald a șurubului. În tot volumul oțelului sunt prezente incluziuni endogene de tipul MnS, de culoare gri închis, de formă alungită, dispuse în unele zone în șiruri, mai mult sau mai puțin continue. Dimensiunea acestora atinge și până la 200 micrometri în secțiune longitudinală și respectiv 16 micrometri în secțiune transversală, ceea ce nu este admis pentru această clasă de oțeluri.

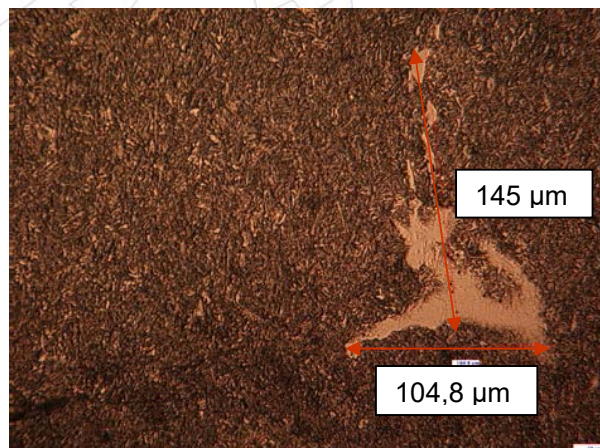
Fig 8 – șurub prindere bridă; Atac: NITAL 2%, Secțiune Longitudinală

În ceea ce privește aspectele calitative și cantitative ale microstructurii oțelului din care sunt fabricate cele două șuruburi de prindere a bridei, în secțiune longitudinală, s-au observat șiruri de incluziuni endogene de tipul MnS, cu lungimi de peste 1000 microni și secțiuni de 20 microni, ele fiind vizibile și cu ochiul liber. Fisurile de pe fundul filetelor șuruburilor, de acolo de unde s-au rupt, sunt fisuri la rece (nu sunt oxidate), ele având direcția de propagare spre un defect tipic de tratament termic ("pete albe") asociat cu o structură defectuoasă în șiruri rezultată în urma deformării plastice la cald a oțelului. Aceste zone de ferită ("pete albe") au dimensiuni considerabil mai mari decât mărimea de grăunte (145,8 X 104,8 microni!), însăși prezența lor în structură nefiind admisibilă deoarece scade drastic proprietățile mecanice ale oțelului.

Ambele șuruburi de prindere a bridei prezintă aceleași defecte, considerând astfel că ele fac parte din același lot și de la același furnizor.
