RAPORT FINAL

de investigație privind siguranța aviației civile

YR-5009

ATERIZARE FORȚATĂ ÎN TEREN NECUNOSCUT

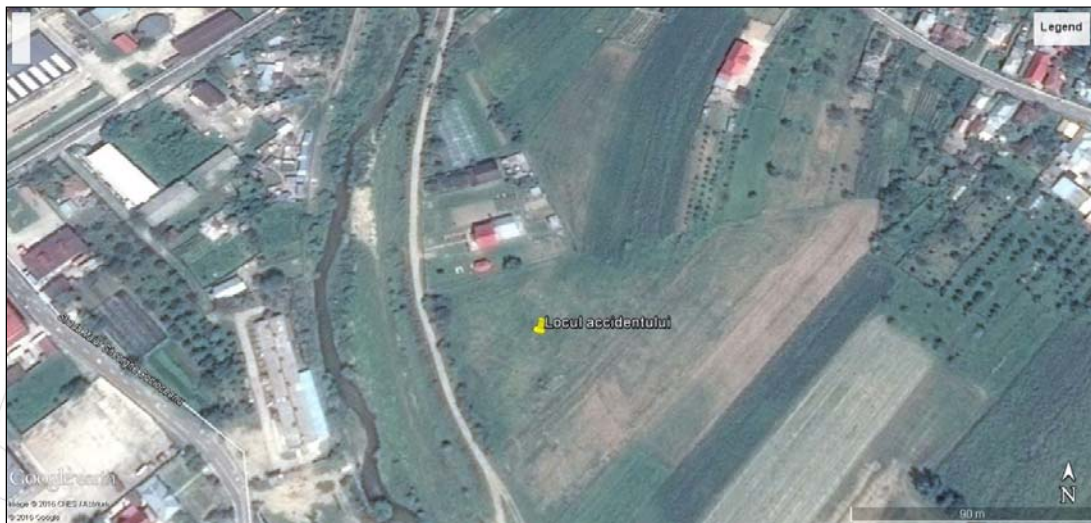
Fig.1 Locul producerii accidentului

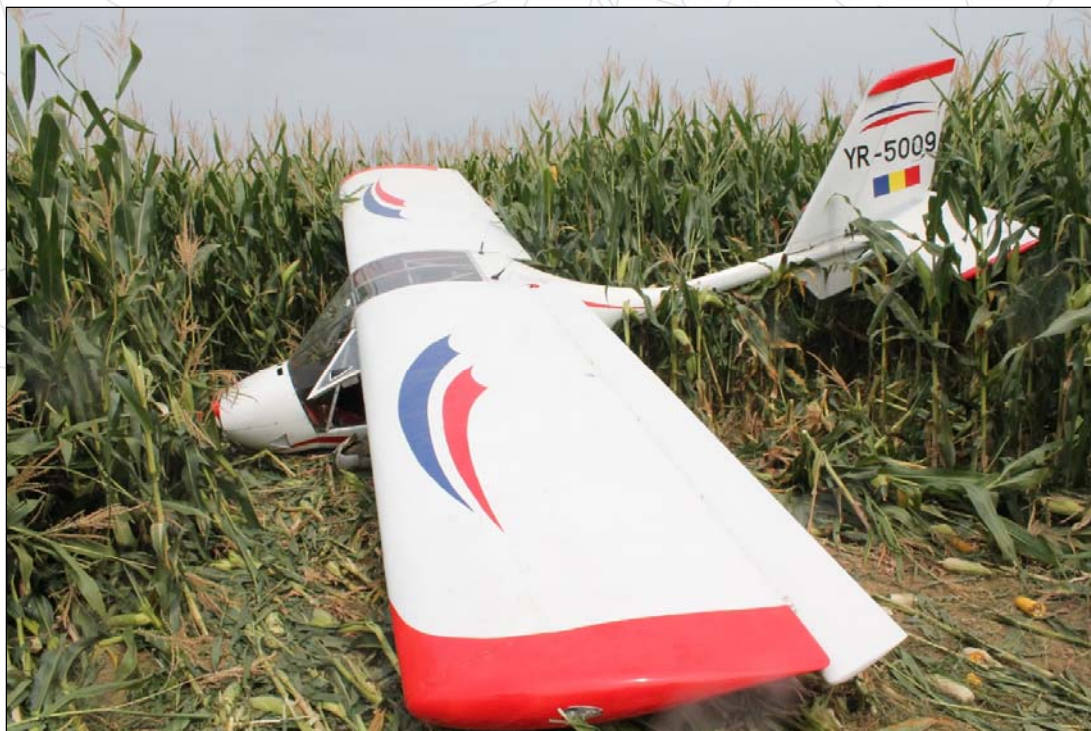
Fig.2 YR-5009 după aterizarea forțată

În urma impactului cu solul, aeronava a suferit avarii ușoare: roata de față și cea principală stânga a triciclului de aterizare rupte și o pală a elicei ruptă.

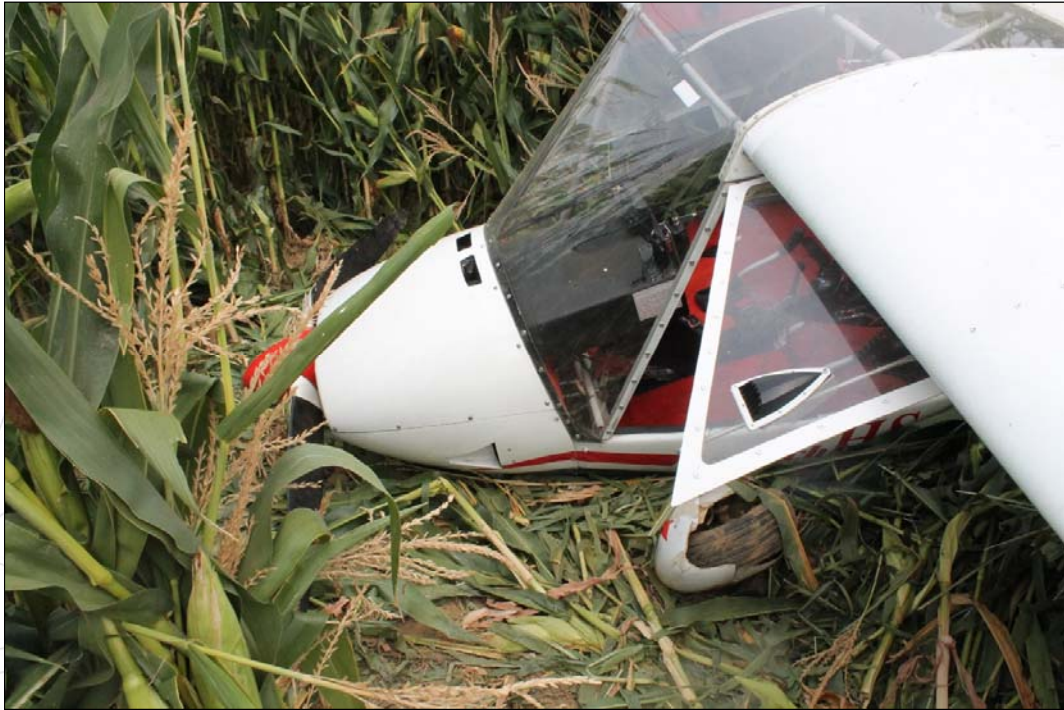
Fig.3 Roata de față a triciclului de aterizare ruptă

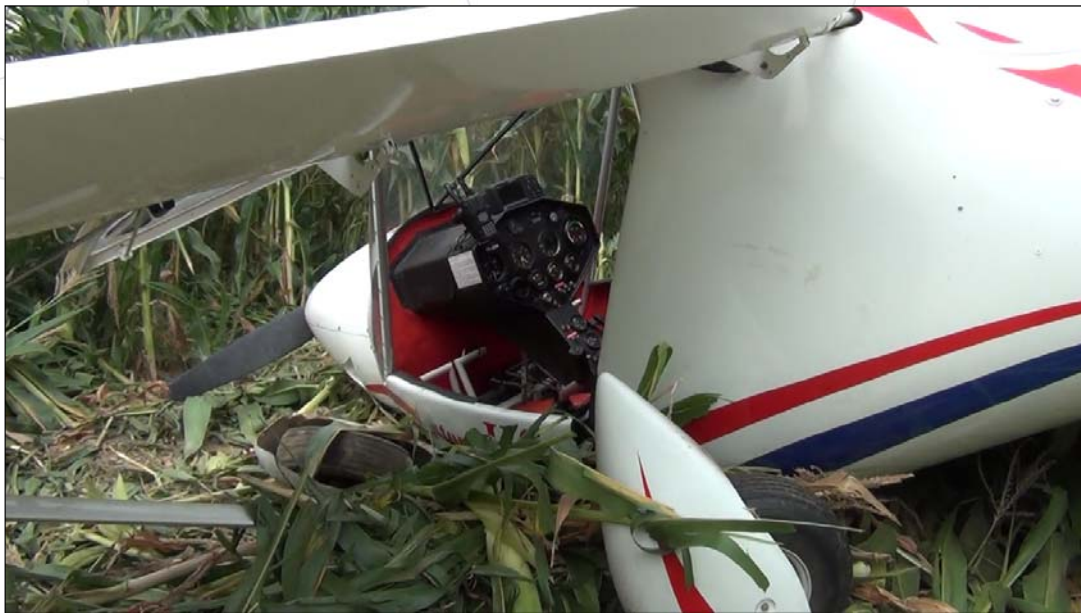
Fig.4 Roata principală stânga a triciclului de aterizare ruptă

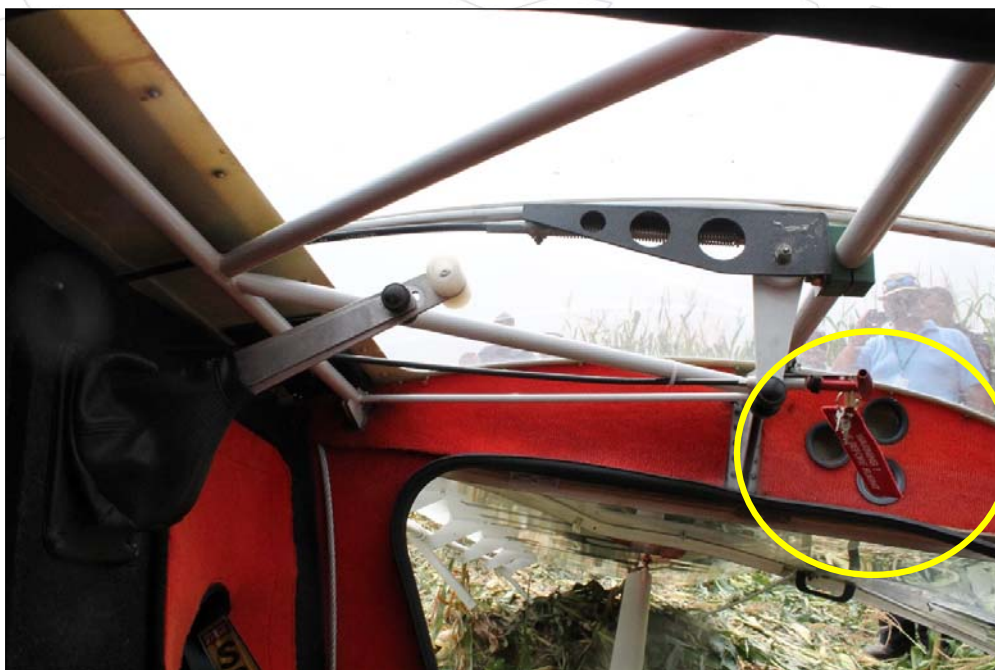
Fig.5 Indicator vizual de nivel al combustibilului – plan stâng

Sistemul de semnalizare/indicare a combustibilului este compus din 2 lămpi pentru nivel scăzut de combustibil, indicator de presiune combustibil pe tabloul de bord frontal și 2 indicatoare vizuale al nivelului de combustibil aflate la încăstrarea planurilor cu cabina aeronavei (Fig.5 și 6).

Cauza producerii accidentului o constituie oprirea motorului datorită lipsei combustibilului, pe fondul interpretării eronate de către pilot a nivelului de combustibil aflat în rezervoare înainte de începerea zborului.

Se recomandă Aeroclubului României, în calitate de autoritate de certificare, mediatizarea acestui accident în scopul conștientizării piloților de aeronave din clasa ULM asupra riscului verificării necorespunzătoare înainte de zbor a cantității de combustibil din rezervoare și a tipurilor de zboruri ce pot fi efectuate cu aeronave ULM neomologate.

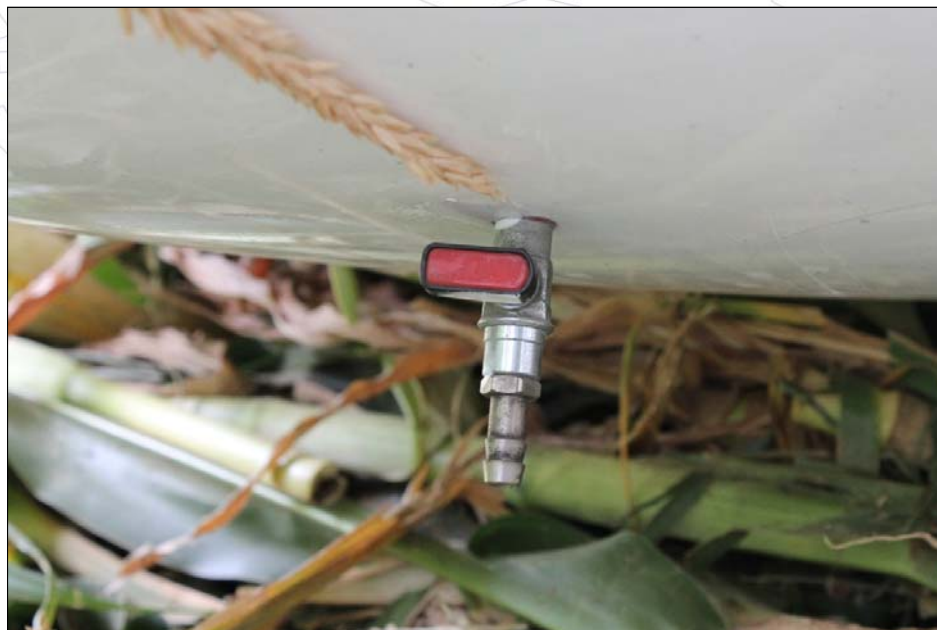
Fig.7 Robinetul de alimentare/aerisire a combustibilului

Comisia de investigație ajunsă la locul accidentului a verificat cantitatea de combustibil rămasă în rezervoare. La deschiderea robinetului de alimentare/aerisire s-a constatat lipsa combustibilului în instalația de alimentare (vezi Fig.7). De asemenea, la demontarea aripilor în vederea recuperării aeronavei s-a constatat lipsa combustibilului din ambele rezervoare.
