## **RAPORT FINAL**

### **de investigație privind siguranța aviației civile**

Nr.: I 17 – 16

## ATERIZARE CU TRENUL ESCAMOTAT

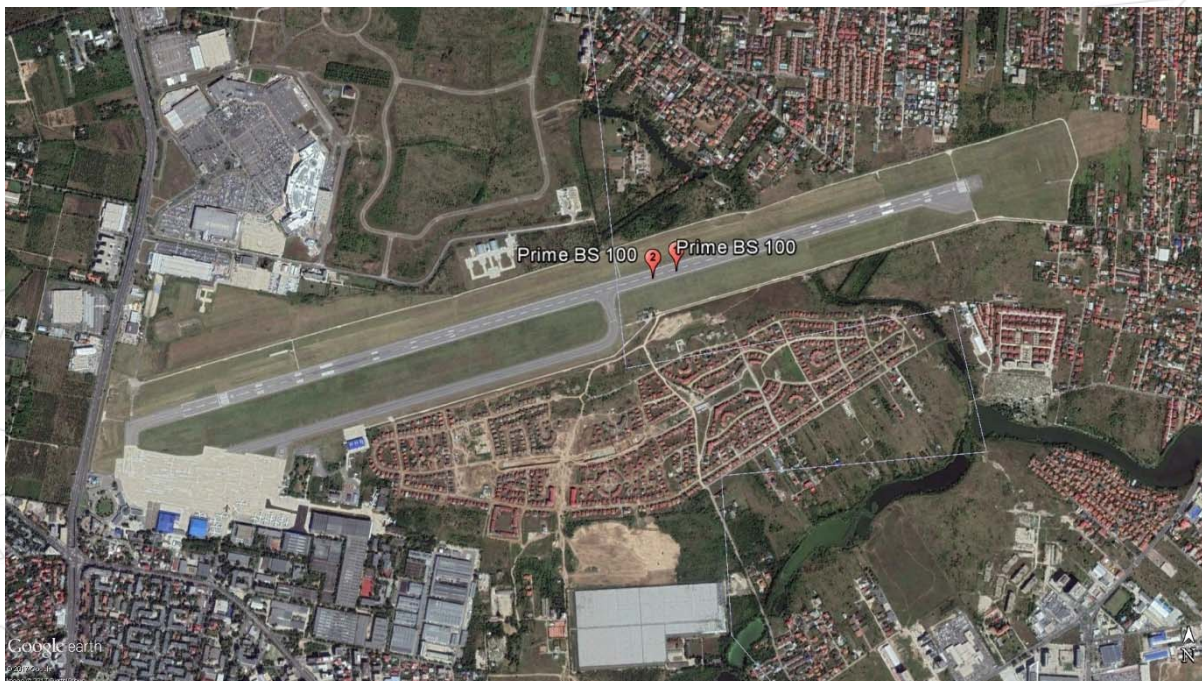
Fig.1 Locul de contact și locul unde aeronava s-a oprit pe pista LRBS

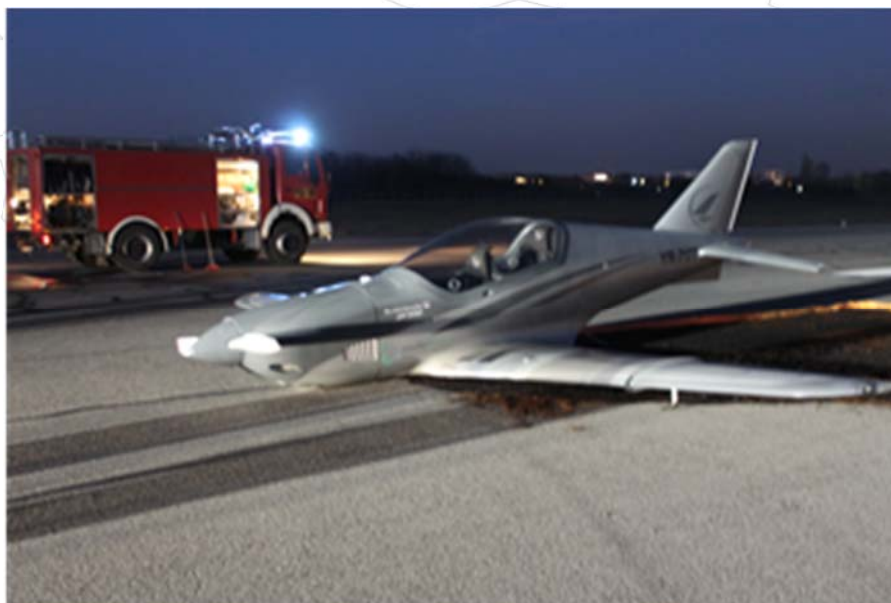
Fig.2 Aeronava oprită pe pista de decolare-aterizare

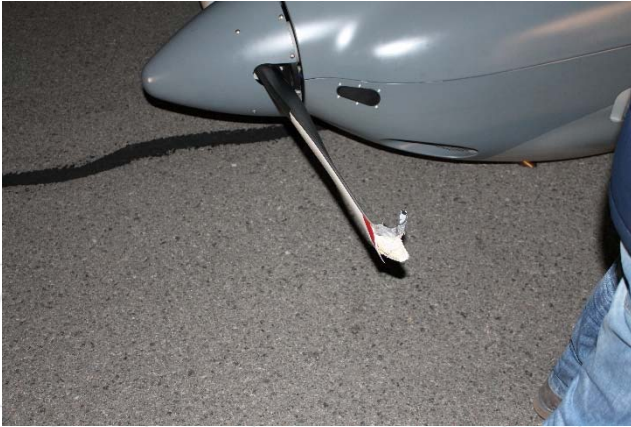
aceasta a fost ridicată cu ajutorul personalului din echipa SSSI a aeroportului, a fost scos trenul de aterizare prin procedura normală de acționare a manetei de control, aeronava fiind mutată de pe pistă prin rulaj și deplasată în hangarul din imediata apropiere a pistei, unde era parcată de obicei. Ca avarii principale, având în vedere aterizarea cu trenul escamotat, au fost afectate vârful palelor elicei și flapsurile, pe intrados.

Fig.3 Vârful palelor elicei au lovit suprafața pistei

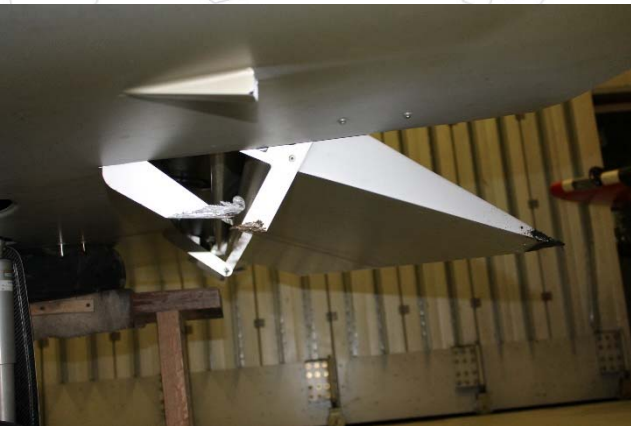
Fig.4 Flapsurile pe intrados au intrat în contact cu pista

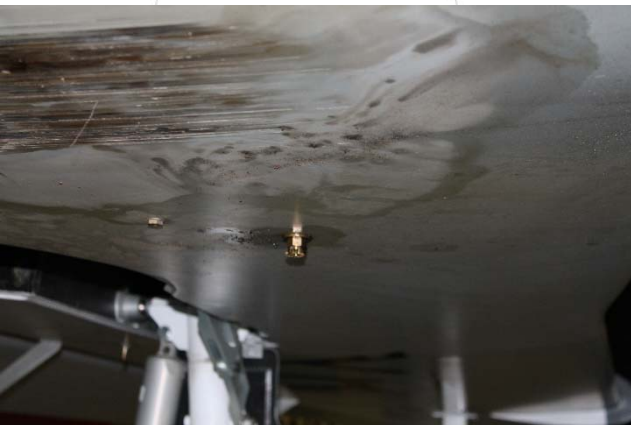
Alunecarea pe partea inferioară a fuzelajului a condus la avariarea valvelor de drenaj combustibil a celor două rezervoare, fapt ce a cauzat scurgerea pe pistă a combustibilului din acestea. După oprire, pilotul a pus contactele electrice și robinetul de combustibil pe oprit, a părăsit aeronava și a așteptat sosirea echipei Serviciului Salvare Stingere Incendii (SSSI) a aeroportului, alarmată de TWR Băneasa. Aceștia au izolat imediat zona de pistă contaminată cu combustibil și au luat toate măsurile pentru a preveni declanșarea unui eventual incendiu. Pista a fost declarată închisă și s-a așteptat sosirea echipelor de investigație din cadrul CIAS și a organului de anchetă judiciară, conform procedurilor legale. După finalizarea investigației la locul producerii incidentului, având în vedere masa mică a aeronavei,

Fig.5 Valva purjare / golire rezervor combustibil

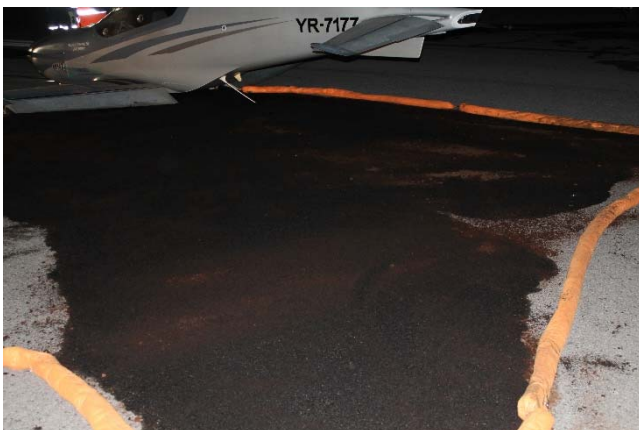
Fig.6 Zona pistă contaminată cu benzină

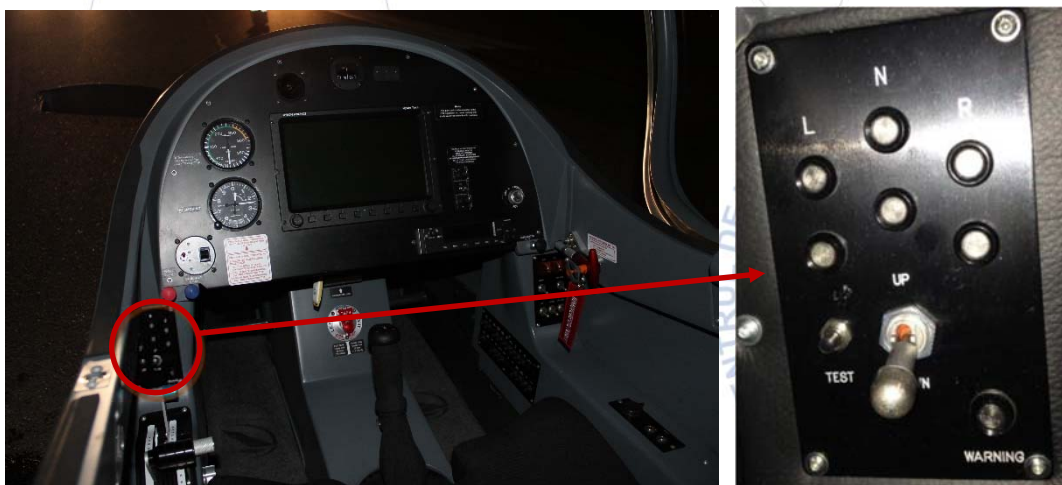
Fig.7 Poziție panou comandă și control tren aterizare în cabina de pilotaj.

Comisia de investigație apreciază că atunci când aeronava este pe panta de aterizare, poziționarea panoului de comandă și control al trenului de aterizare poate favoriza producerea unei erori din partea pilotului în observarea indicației corecte a poziției trenului de aterizare.

Se recomandă companiei Blackshape S.p.A. / Italia, în calitate de constructor al aeronavei, să emită un buletin de siguranță prin care să informeze toți operatorii acestui tip de aeronavă, echipată cu acest sistem EFIS, asupra opțiunii de emiterie a unei avertizări sonore “Check Gear” sub o viteză minimă setată, cu trenul escamotat, precum și asupra modului de configurare a sistemului pentru a emite această avertizare, iar pentru aeronavele noi construite această avertizare sonoră să fie deja activată.
