RAPORT FINAL

de investigație privind siguranța aviației civile

NR.: A 17 - 07
Data: 26.04.2017

RAPORT FINAL**Aterizare forțată datorită funcționării defectuoase a motorului**

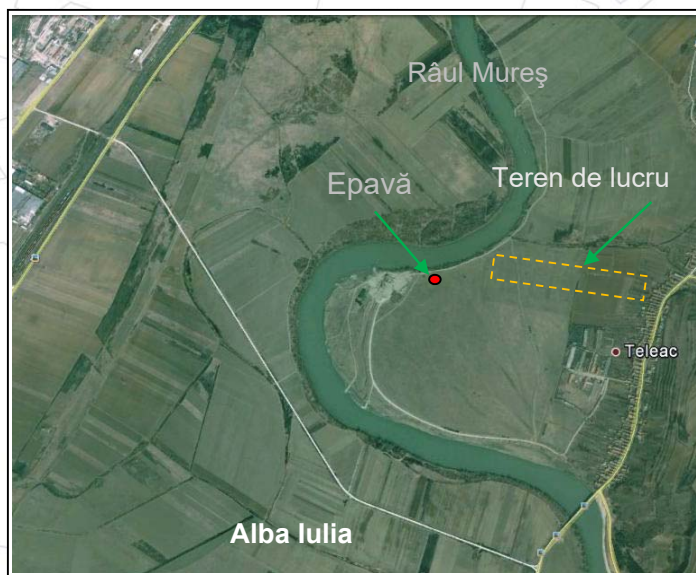
Fig. 2 – Terenul de lucru

Terenul de zbor are o pistă înierbată cu dimensiuni de 700x30 m orientată pe direcția 110° - 290°. Pe direcția 290° acesta este mărginit de un drum neamenajat și de râul Mureș, care trec aproximativ perpendicular pe direcția de decolare – aterizare.

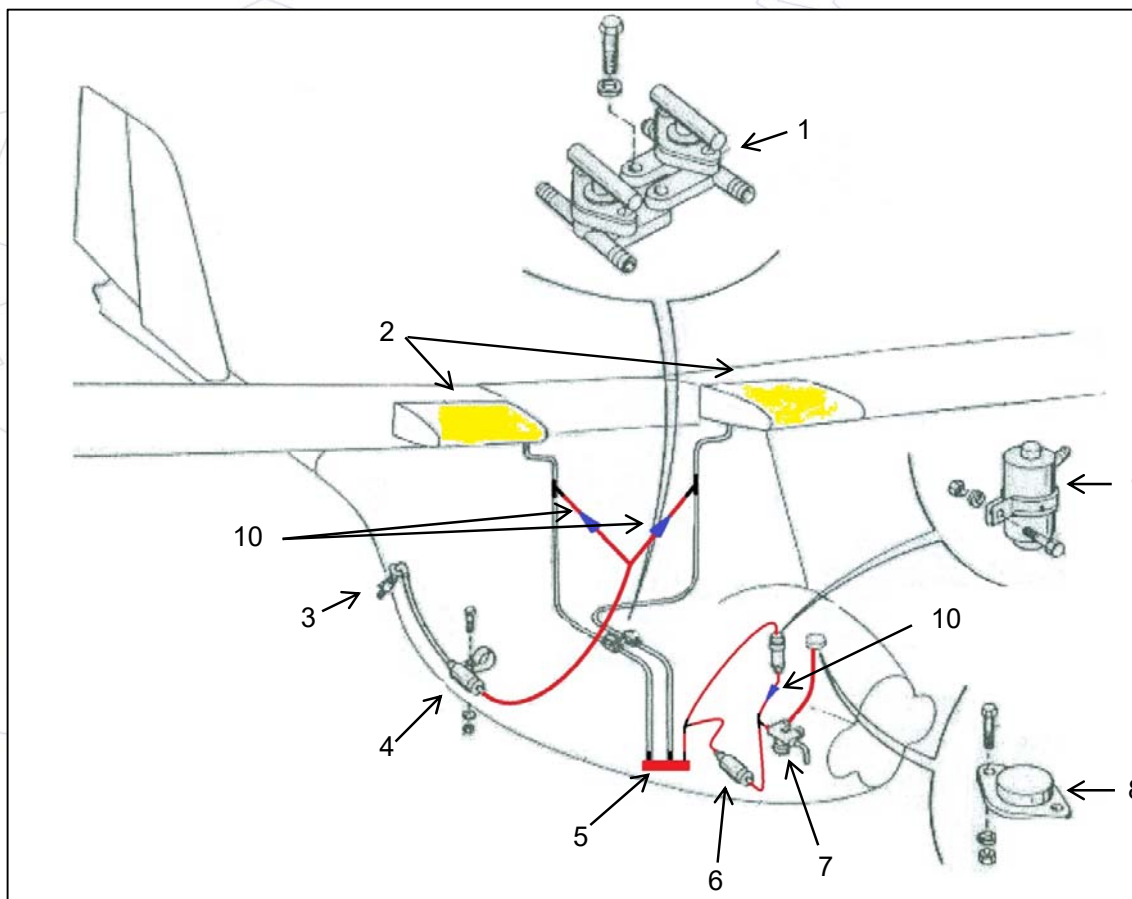
Fig. 8 - Schema sistemului de alimentare cu benzină

S-a constatat că rezervorul drept era gol, iar din cel stâng s-a scos o cantitate de 13 litri de combustibil, aproximativ aceeași cantitate ca în momentul decolării. S-a studiat schema instalației de alimentare și s-a studiat modul de funcționare al acesteia. S-au inspectat cele două circuite de combustibil, cel de alimentare al avionului și cel de alimentare al motorului.

Din rezervoare, combustibilul, după ce trece de robinete, intră în repartitorul (5), mai departe trecând prin filtrul de combustibil (9) și prin supapa unisens (10). Pe circuitul alimentării este montată o pompă electrică activată de un comutator de pe bordul cu instrumente, folosită în caz de necesitate.

Mai departe combustibilul trece prin decantor (7), spre pompa de alimentare a motorului (8). Pompa de alimentare are două ieșiri pentru alimentarea celor două carburatoare.
