Buletin Service

Nr. BS-IS-28B2-AR-03

Escaladarea Resursei tehnice până la prima Revizie Generală și între Reviziile Generale la planoarele tip IS-28B2 de la 1200 ore de zbor / 7500 aterizări la 1400 ore de zbor / 8400 aterizări și modificarea Programului de Întreținere

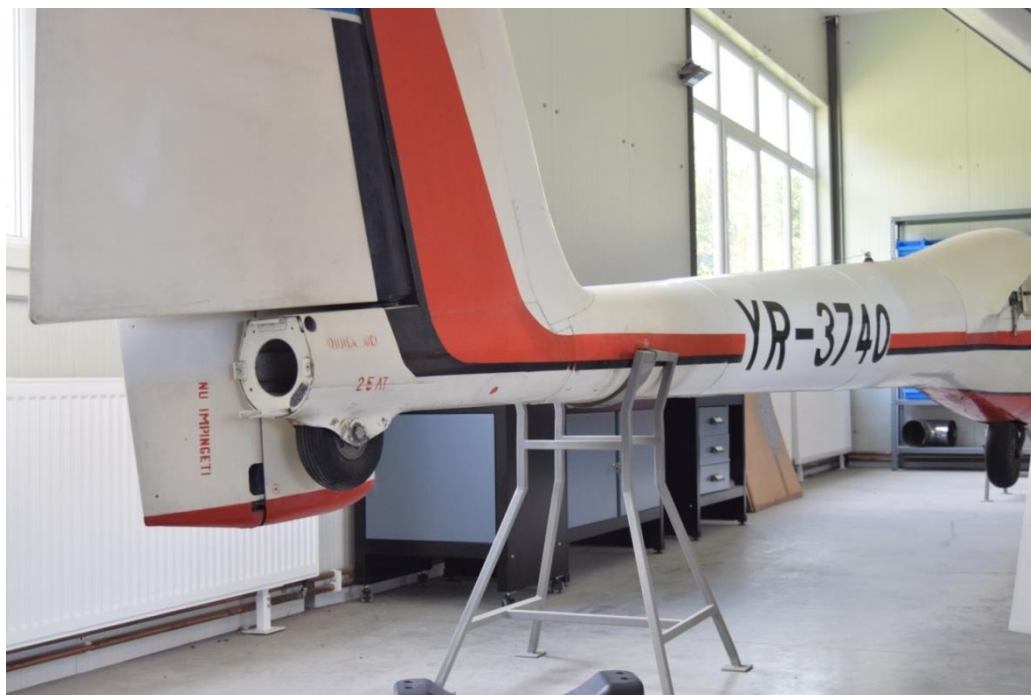
Foto 1

- 1) Pregătirea sculelor necesare;
- 2) Ridicarea planor pe suportți, pentru acces ușor la zonele de lucru (vezi Foto 1);
